Commune : **CONFLANS-EN-JARNISY**

Rivière : **L' Orne**

## Traversée aménagée de Conflans-en-Jarnisy #2

**Commentaires :** Traversée aménagée de Conflans-en-Jarnisy - mur de soutènement rive gauche à l'aval du pont, à l'angle de la clôture en grillage rigide soudé.

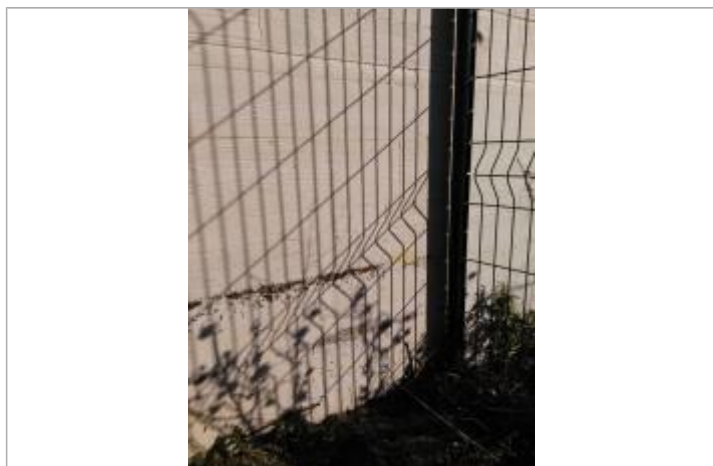
Vue du repère

**Commentaires :** repère placé -2,30m par rapport au sommet couvertine

**Commentaires sur le nivellement :** Nivellement indirect. Rattachement GPS Teria. marque très nette (dépôt flottants et limons). Influence de la clôture? Trace laisse crue = Trait marqué à la peinture jaune 02/20. (Précision = Très bonne).
