Commune : CONFLANS-EN-JARNISY

Rivière : L' Orne

Traversée aménagée de Conflans-en-Jarnisy #2

GÉNÉRAL

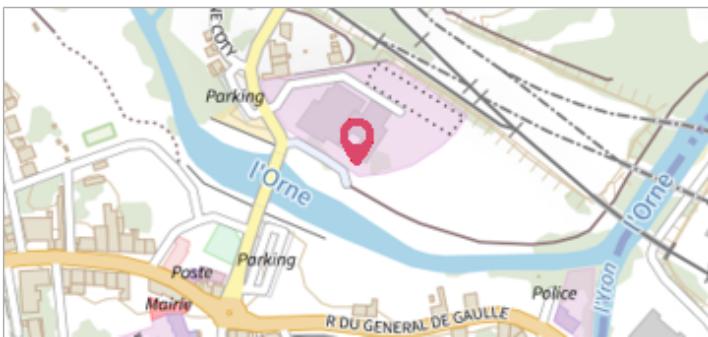
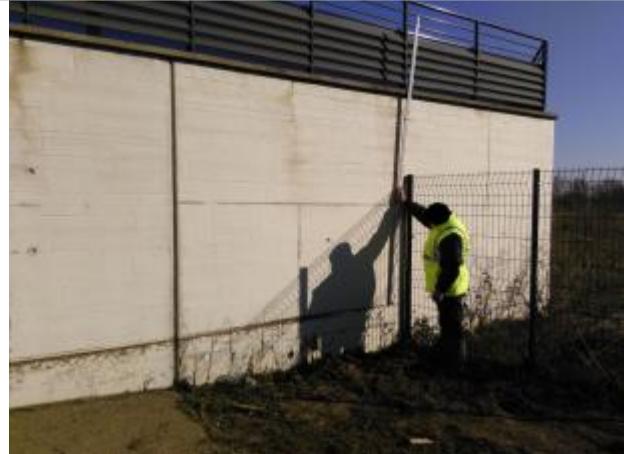
Vue du site

Commentaires : Traversée aménagée de Conflans-en-Jarnisy - mur de soutènement rive gauche à l'aval du pont, à l'angle de la clôture en grillage rigide soudé.

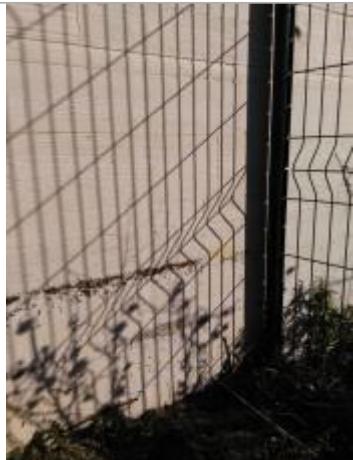
Vue du repère

**4 Février 2020**Nature de l'inondation : **Débordement de cours d'eau****Commentaires :** repère placé -2,30m par rapport au sommet couvertine

Altitude calculée de l'eau : **188.24 m**Nature du repère : **Laisse d'inondation**

Méthode : Autre**Organisme :** DREAL Grand Est**Commentaires sur le nivelllement :** Nivellement indirect.Rattachement GPS Teria. marque très nette (dépôt flottants et limons).
Influence de la clôture? Trace laisse crue = Trait marqué à la peinture jaune 02/20. (Précision = Très bonne).**Référence nivellée :** Marque d'inondation**Système altimétrique :** NGF IGN 1969 (système normal)**Altitude de la référence (en m) :** 188.240 m**Altitude calculée de l'eau (en m) :** 188.24 m
