Commune : **CONFLANS-EN-JARNISY**Rivière : **L'Orne****Rive droite de l'Orne #5****Commentaires** : Rive droite de l'Orne - sur enrochement présent en berge au droit de réserve incendie, à env. 100m à l'aval des dernières places de parking du centre commercial.**1** Repère(s) sur le site**GÉNÉRAL****Unité de gestion** : Meuse-Moselle**Code** : DREAL_S_ORN_076**Date de mise à jour** : 28/05/2021**Auteur** : SPC MM

**4 février 2020**Nature de l'inondation : **Débordement de cours d'eau**Altitude calculée de l'eau : **188.68 m**Nature du repère : **Laisse d'inondation****Commentaires** : à noter laisse sur parking non levée mais photographiée**GÉNÉRAL****Code** : DREAL_R_ORN_076_1**Date de mise à jour** :**Auteur** : SPC MM

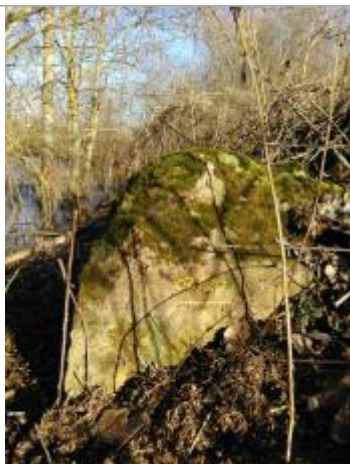
Vue du repère

Rattachement GPS Teria. sur enrochements dans la continuité de laisse dans berges. Trait marqué à la peinture jaune 02/20. précision moyenne et pérennité discutable

Référence nivelée : Marque d'inondation**Système altimétrique** : NGF IGN 1969 (système normal)**Altitude de la référence (en m)** : 188.680 m**Altitude calculée de l'eau (en m)** : 188.68 m
