Commune : **BONCOURT**Rivière : **L' Orne**

Passerelle piétonne de Boncourt

Unité de gestion : Meuse-Moselle**Code** : DREAL_S_ORN_077**Date de mise à jour** : 28/05/2021**Auteur** : SPC MM

Code : DREAL_R_ORN_077_1**Date de mise à jour** :**Auteur** : SPC MM

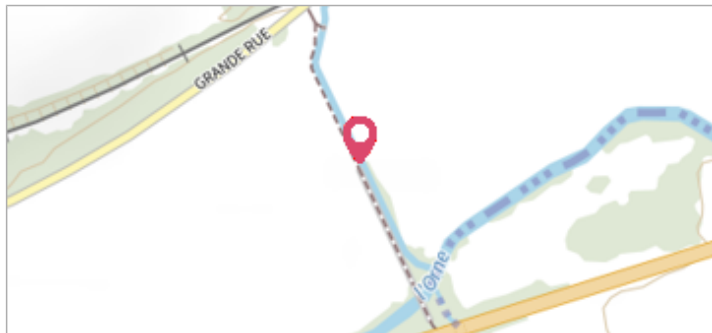
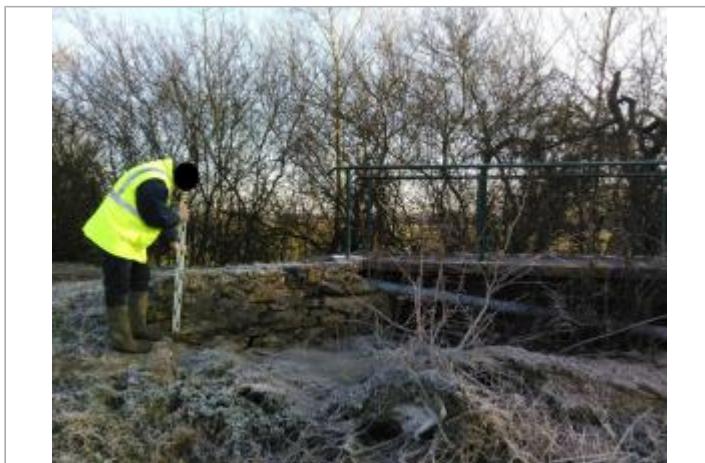
Vue du site

Commentaires : Passerelle piétonne de Boncourt - extrémité Nord de la passerelle, sur muret face amont**1**

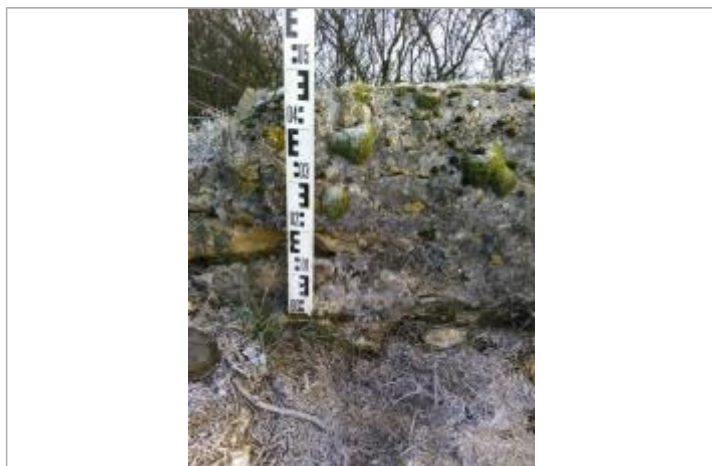
Vue du repère

Nature de l'inondation : **Débordement de cours d'eau**Altitude calculée de l'eau : **188.83 m**Nature du repère : **Laisse d'inondation****Commentaires** : repère à -0,50m sous sommet mur

Rattachement GPS Teria. Trace laisse crue = Trait marqué à la peinture jaune 02/20. (Précision = bonne). Marque peut-être peu pérenne (état de dégradation du mur)
