Commune : **PARFONDRIPT**Rivière : **L' Orne**

Ponceau chemin rural venant de Parfondrupt #2

Commentaires : Ponceau chemin rural venant de Parfondrupt, sur ruisseau de Butel
1

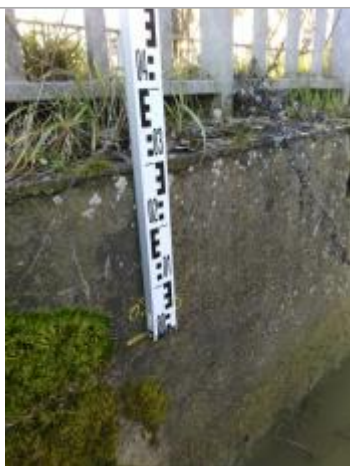
Vue du repère

**4 Février 2020**Altitude calculée de l'eau : **192.66 m**Nature de l'inondation : **Débordement de cours d'eau**Nature du repère : **Laisse d'inondation**
Commentaires : repère à l'aval du ponceau, à 0,30m de l'arase du pont - noter le tablier bas

Rattachement GPS Teria. Trace laisse crue = Trait marqué à la peinture jaune 02/20. (Précision = Très bonne).
