Commune : **PARFONDURPT**

Pont de la RD 153 #2

Rivière : **L' Orne****Commentaires :** Pont de la RD 153 - sur bloc en limite de mur culée amont pont rive droite.**1**

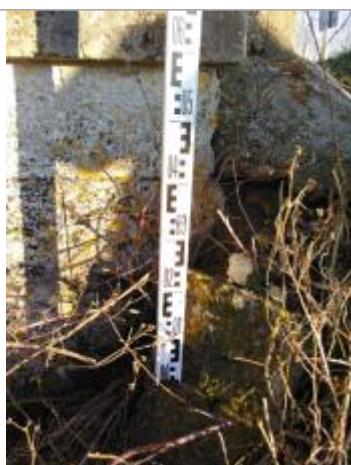
Vue du repère

**4 Février 2020****Nature de l'inondation :** Débordement de cours d'eau**Altitude calculée de l'eau :** **192.87 m****Nature du repère :** Laisse d'inondation**Commentaires :** repère sur bloc en limite de mur culée amont pont rive droite. repère à -0,61m par rapport à dessous couronnement**GÉNÉRAL****Code :** DREAL_R_ORN_089_1**Date de mise à jour :****Auteur :** SPC MM

Rattachement au repère de niveling J.B.L3-13. Orne pas trop descendu depuis crue. Dépôt flottants peu net=Trait marqué à la peinture jaune 02/20. (Précision = bonne à moyenne).
