Commune : **PARFONDRUPT**Rivière : **L' Orne****Pont de la RD 153 #2****Commentaires** : Pont de la RD 153 - sur bloc en limite de mur culée amont pont rive droite.**1**

GÉNÉRAL**Unité de gestion** : Meuse-Moselle**Code** : DREAL_S_ORN_089**Date de mise à jour** : 28/05/2021**Auteur** : SPC MM

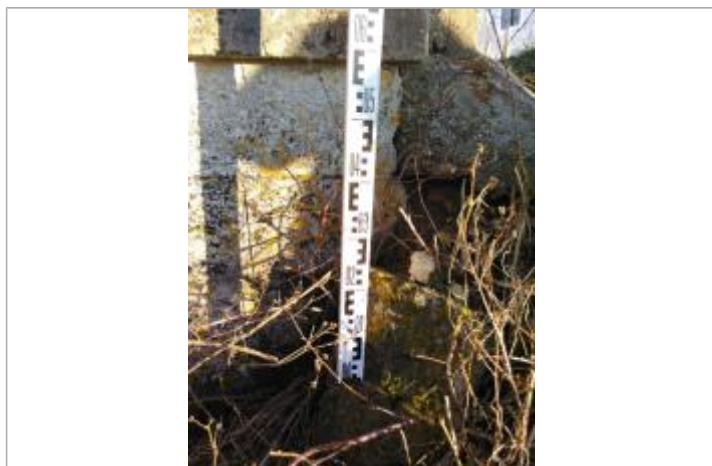
Vue du repère

**4 février 2020**Altitude calculée de l'eau : **192.87 m**Nature de l'inondation : **Débordement de cours d'eau**Nature du repère : **Laisse d'inondation****Commentaires** : repère sur bloc en limite de mur culée amont pont rive droite. repère à -0,61m par rapport à dessous couronnement**GÉNÉRAL****Code** : DREAL_R_ORN_089_1**Date de mise à jour** :**Auteur** : SPC MM
