Commune : **BUZY-DARMONT**Rivière : **L' Orne****Pont chemin rural #2****Commentaires** : Pont chemin rural - sur mur de retour de culée rive droite en amont.**1** Repère(s) sur le site**GÉNÉRAL****Unité de gestion** : Meuse-Moselle**Code** : DREAL\_S\_ORN\_094a**Date de mise à jour** : 28/05/2021**Auteur** : SPC MM

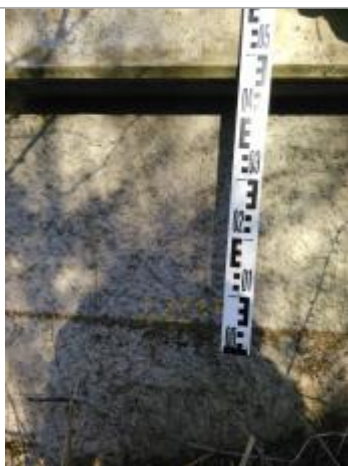
Vue du repère

**4 février 2020**Nature de l'inondation : **Débordement de cours d'eau**Altitude calculée de l'eau : **194.29 m**Nature du repère : **Laisse d'inondation****Commentaires** : repère à -0,48 m en dessous du couronnement**GÉNÉRAL****Code** : DREAL\_R\_ORN\_094a\_1**Date de mise à jour** :**Auteur** : SPC MM

Rattachement GPS Teria. tablier bas (possible mise en charge récente).

Dépôt de flottants net = Trait marqué à la peinture jaune 02/20.
