Commune : **ETAIN**Rivière : **L' Orne**

A la sortie de la ville d'ETAIN

Unité de gestion : Meuse-Moselle**Code :** DREAL_S_ORN_112**Date de mise à jour :** 28/05/2021**Auteur :** SPC MM

SOURCE DE REPÉRAGE : RELEVÉ DE LAISSES SUITE À LA CRUE DE L'ORNE DU 4 FÉVRIER 2020 -

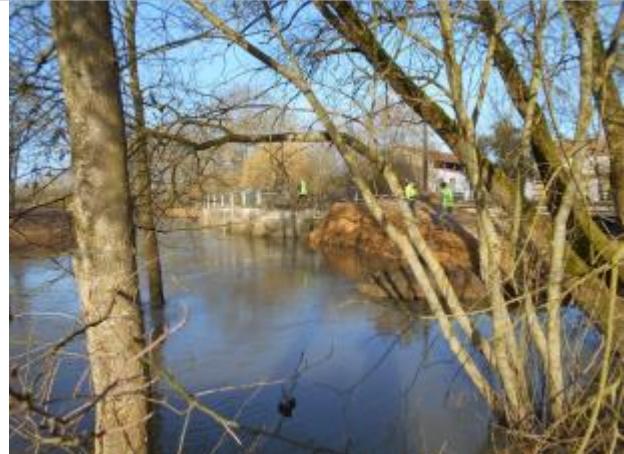
Vue du site

Commentaires : A la sortie de la ville d'ETAIN vers FOAMEIX, au rond point, le long et à gauche le la D.197a, à proximité de l'ancienne piscine écluse qui a été démolie, sur le mur en retour du bajoyer en pierre de taille, en aval rive Gauche.

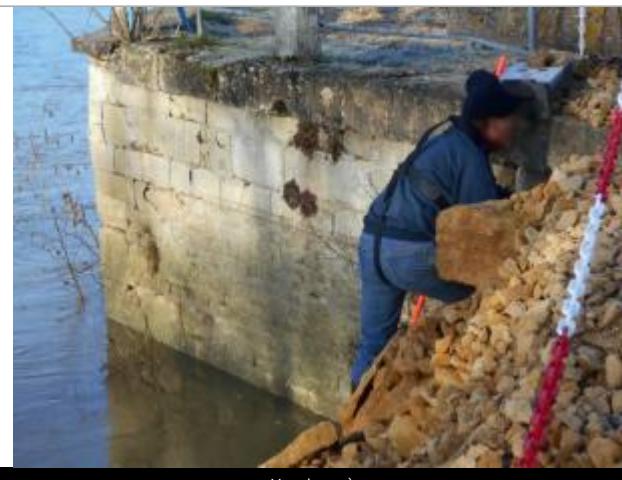
Vue du repère

**4 Février 2020**Nature de l'inondation : **Débordement de cours d'eau**Nature du repère : **Laisse d'inondation**

Commentaires : Trace sur le mur en retour du bajoyer en pierre de taille, en aval rive Gauche. Trace à -60 cm en dessous de la pierre de couronnement.
