Commune: ETAIN

Rivière : L' Orne

A la sortie de la ville d'ETAIN

Code: DREAL S ORN 112

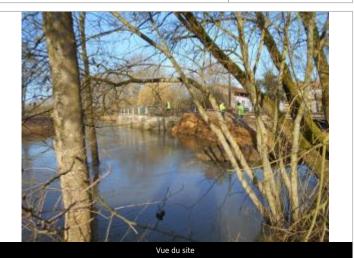
Commentaires : A la sortie de la ville d'ETAIN vers FOAMEIX, au rond point, le long et à gauche le la D.197a, à proximité de l'ancienne piscine écluse qui a été démolie, sur le mur en retour du bajoyer en pierre de taille, en aval rive Gauche.

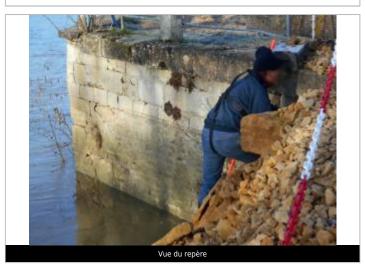
Code : DREAL_R_ORN_112_1

Commentaires: Trace sur le mur en retour du bajoyer en pierre de taille, en aval rive Gauche. Trace à -60 cm en dessous de la pierre de courronnement.
