Commune : **JARNY**Rivière : **L' Yron****rive droite****Commentaires** : Yron - rive droite sur regard face amont côté cours d'eau**1** Repère(s) sur le site**GÉNÉRAL****Unité de gestion** : Meuse-Moselle**Code** : DREAL\_S\_YRO\_003**Date de mise à jour** : 28/05/2021**Auteur** : SPC MM

**4 février 2020**Nature de l'inondation : **Débordement de cours d'eau**Altitude calculée de l'eau : **188.41 m**Nature du repère : **Laisse d'inondation****GÉNÉRAL****Code** : DREAL\_R\_YRO\_003\_1**Date de mise à jour** :**Auteur** : SPC MM

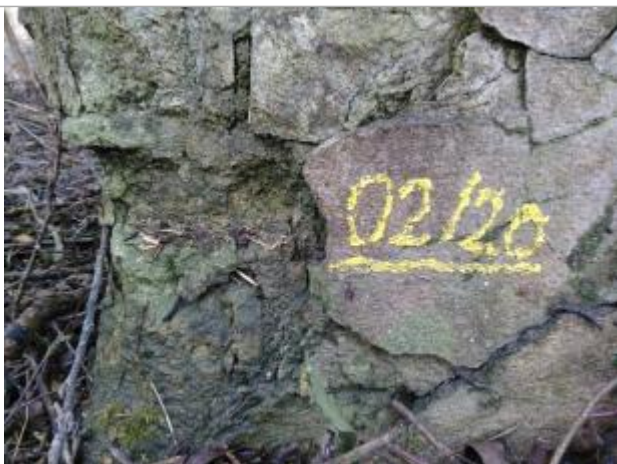
Vue du repère

Rattachement GPS Teria. Quelques brindilles collées au béton. Trait marqué à la peinture jaune 02/20. précision moyenne à bonne. Pérenité non garantie (beton très dégradé)

**Référence nivelée** : Marque d'inondation**Système altimétrique** : NGF IGN 1969 (système normal)**Altitude de la référence (en m)** : 188.410 m**Altitude calculée de l'eau (en m)** : 188.41 m
