Commune : **JARNY**Rivière : **L' Yron**

## passerelle menant au marais de Droitaumont

Code : DREAL\_S\_YRO\_006

Code : DREAL\_R\_YRO\_006\_1

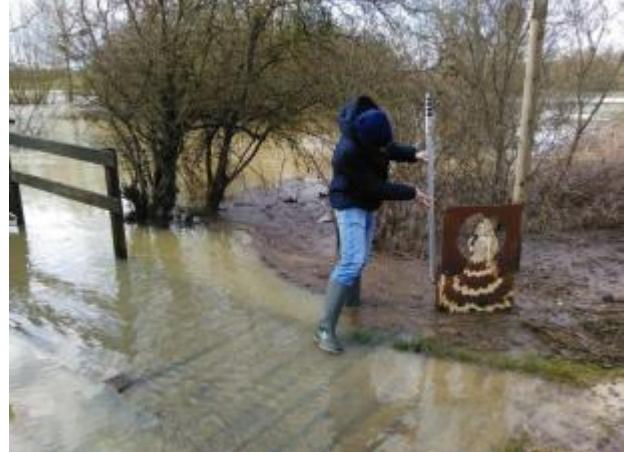
Vue du site

**Commentaires :** Yron - rive droite au niveau d'une passerelle menant au marais de Droitaumont, au niveau de la zone de confluence Yron/Longeau - sur œuvre acier représentant une sirène?

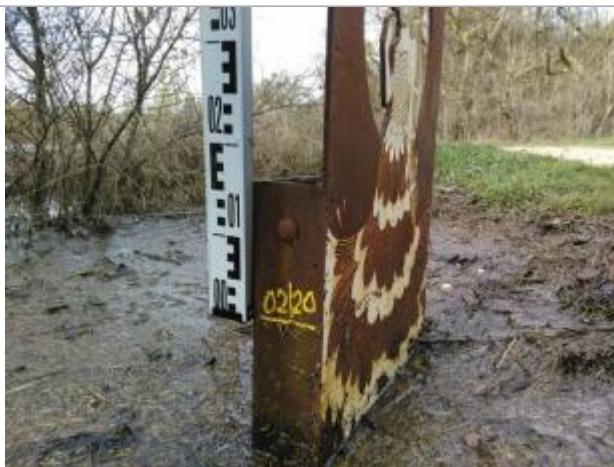
Vue du repère

**4 Février 2020**Nature de l'inondation : **Débordement de cours d'eau**Altitude calculée de l'eau : **189.19 m**Nature du repère : **Laisse d'inondation**

**Commentaires :** Longeau - sur œuvre acier représentant une sirène? repère sur structure acier côté cours d'eau, placé à -0,16m de limite supérieur acier

Rattachement GPS Teria. Dépôt flottants net=Trait marqué à la peinture jaune 02/20. (Précision = bonne à très bonne)
