Commune : **METZ**

Rivière : **La Seille**

## Escalier descendant vers la promenade #2

**Code :** DREAL\_S\_SEI\_003

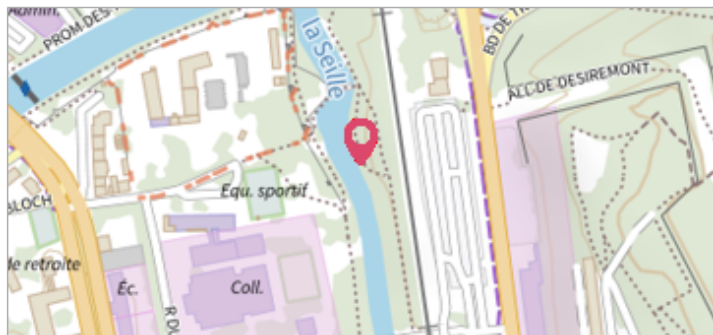
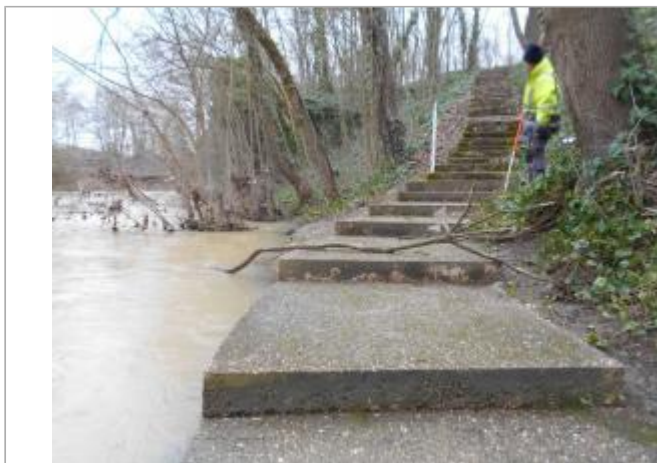
Vue du site

**Commentaires :** Escalier descendant vers la promenade longeant en RD la Seille
