Commune : **METZ** | Rivière : **La Seille**

passerelle du Graouilly

Commentaires : 1er escalier en aval de la passerelle du Graouilly

SOURCE DE REPÉRAGE : RELEVÉ DE LAISSES SUITE À LA CRUE DE LA SEILLE DU 4 FÉVRIER 2020 -

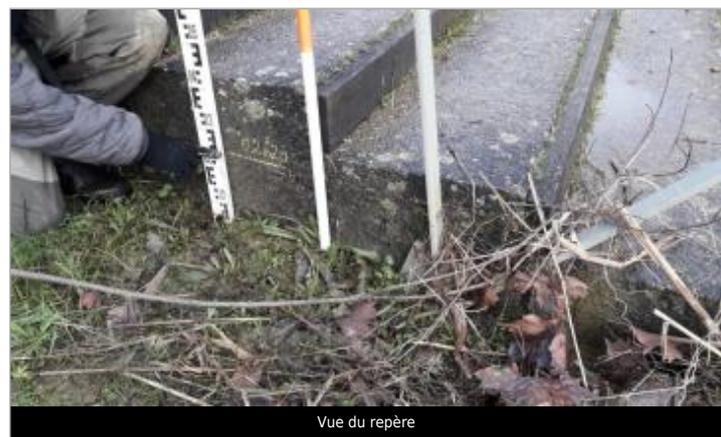
Vue du repère

Commentaires : Dépôt bien visible sur une dizaine de cm de longueur au niveau des 4ème et 5ème côté sur face amont massif béton perpendiculaire à écoulement (charge ?), 0.20 m environ sous le niveau supérieur de 5ème marche - face amont
