Commune : **METZ**Rivière : **La Seille****Parc de La Seille****Commentaires** : Parc de La Seille. Sur le 3ème escaliers dans la berge, et le plus en aval derrière le piscine.**1** Repère(s) sur le site**GÉNÉRAL****Unité de gestion** : Meuse-Moselle**Code** : DREAL_S_SEI_036**Date de mise à jour** : 28/05/2021**Auteur** : SPC MM

GÉOLOCALISATION**Coordonnées WGS84** : X: 6.18633275 / Y: 49.10257300**Coordonnées RGF93 (Lambert 93)** X: 932626.21 / Y: 6893888.54**Coordonnées RGF93 (ETRS89)** : X: 6.1863328 / Y: 49.102573**Code Hydro**: A7--0100**Rive de référence**: Gauche**4 Février 2020**

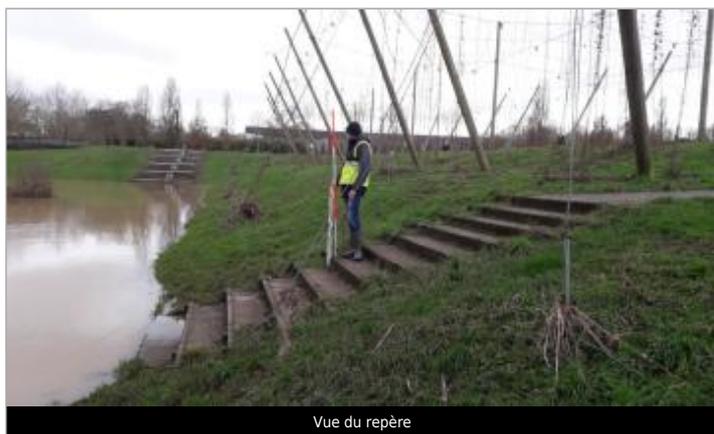
Vue du repère

Nature de l'inondation : **Débordement de cours d'eau**Altitude calculée de l'eau : **166.2 m**Nature du repère : **Laisse d'inondation****Commentaires** : Trace laisse crue = Trait marqué à la peinture jaune 02/20. (Précision = Très bonne). Trace sur la planche en bois de la hauteur de la 10ème marche. Trace à -10,5 cm du dessus de la 10ème marche.**GÉNÉRAL****Code** : DREAL_R_SEI_036_1**Date de mise à jour** :**Auteur** : SPC MM

Référence nivelée : Marque d'inondation**Système altimétrique** : NGF IGN 1969 (système normal)**Altitude de la référence (en m)** : 166.200 m**Altitude calculée de l'eau (en m)** : 166.2
