Commune : **METZ** | Rivière : **La Seille**

**Rue Lothaire #2**

**SOURCE DE REPÉRAGE : RELEVÉ DE LAISSES SUITE À LA CRUE DE LA SEILLE DU 4 FÉVRIER 2020 -**

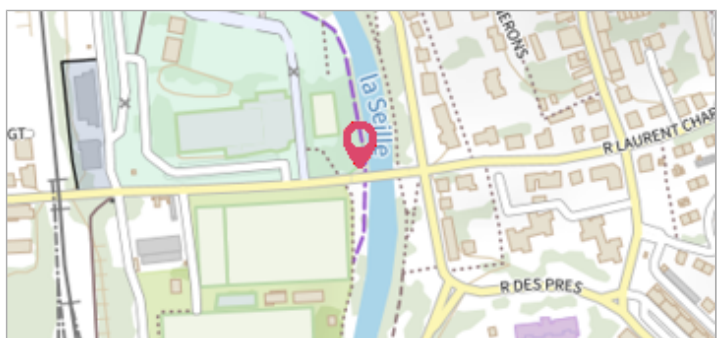
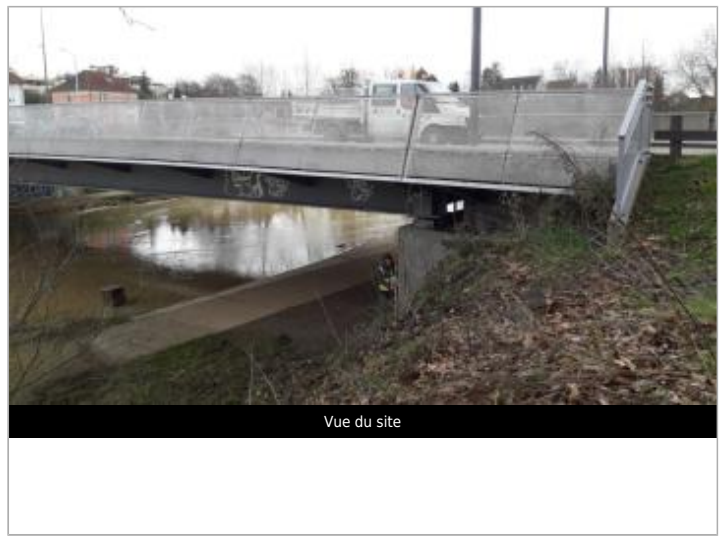
**Commentaires :** Rue Lothaire. Au Pont Lothaire. Sur la culée Rive Gauche, sous le pont.

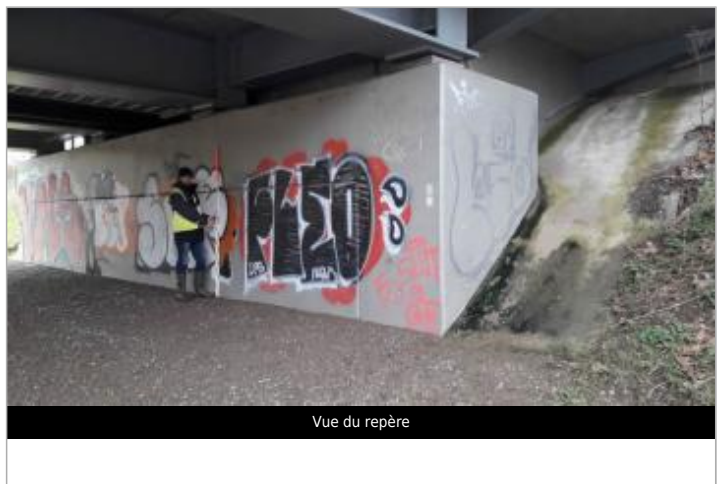
Nature de l'inondation : **Débordement de cours d'eau**      Nature du repère : **Laisse d'inondation**

**Commentaires :** Trace laisse crue = Trait marqué à la peinture jaune 02/20. (Précision = Très bonne). Trace à 4 m en amont de l'angle aval de la culée.
