Commune : **METZ** | Rivière : **La Seille**

Rue Lothaire #2

SOURCE DE REPÉRAGE : RELEVÉ DE LAISSES SUITE À LA CRUE DE LA SEILLE DU 4 FÉVRIER 2020 -

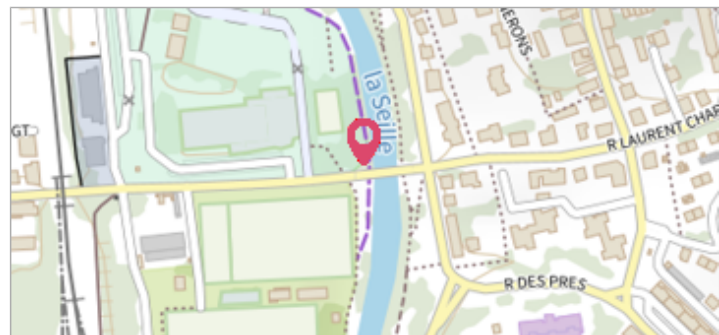
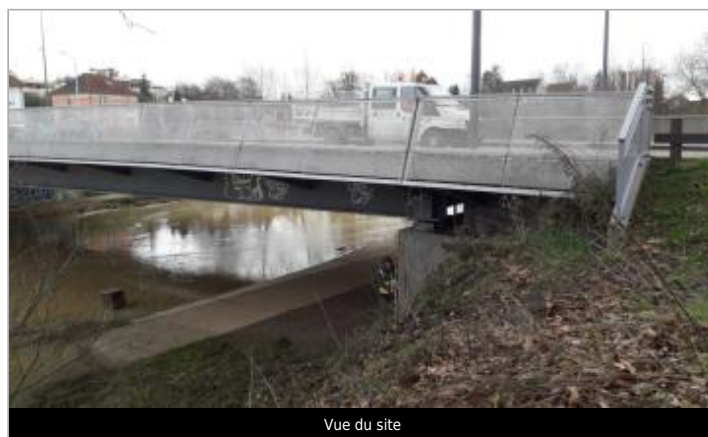
Vue du site

Commentaires : Rue Lothaire. Au Pont Lothaire. Sur la culée Rive Gauche, sous le pont.

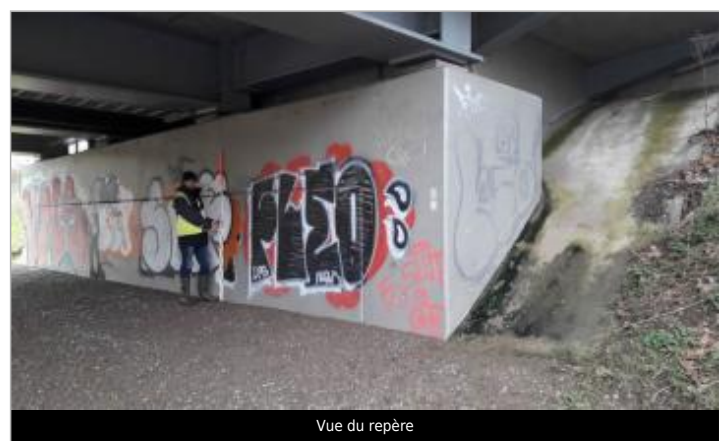
Vue du repère

Commentaires : Trace laisse crue = Trait marqué à la peinture jaune 02/20. (Précision = Très bonne). Trace à 4 m en amont de l'angle aval de la culée.
