Commune : **METZ** | Rivière : **La Seille**

**Rue Lothaire #5**

**SOURCE DE REPÉRAGE :** RELEVÉ DE LAISSES SUITE À LA CRUE DE LA SEILLE DU 4 FÉVRIER 2020 -

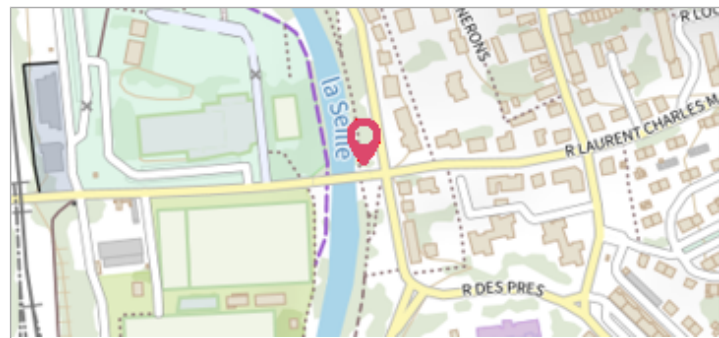
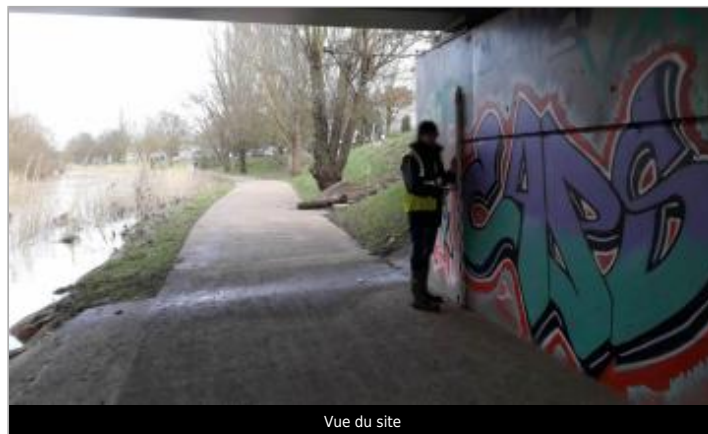
Vue du site

**Commentaires :** Queuleu. Rue Lothaire. Au Pont Lothaire. Sur la culée Rive Droite, sous le pont.

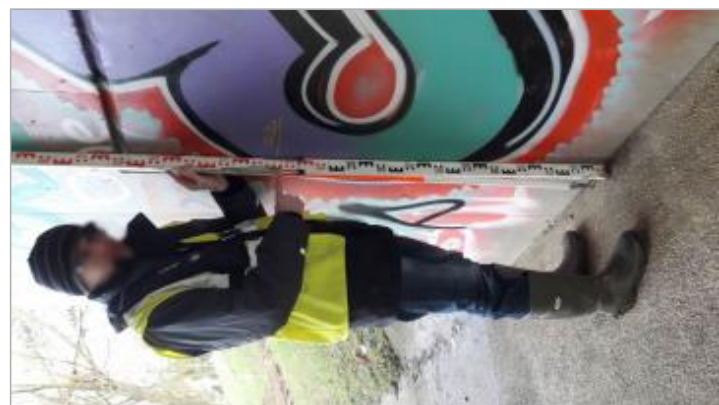
Vue du repère

**Commentaires :** Trace laisse crue = Trait marqué à la peinture jaune 02/20. (Précision = Très bonne). Trace à 2 m environ, en amont de l'angle aval de la culée.
