Commune : **MARLY** | Rivière : **La Seille**

## Propriété au 55 Rue Clos des Lilas

**SOURCE DE REPÉRAGE : RELEVÉ DE LAISSES SUITE À LA CRUE DE LA SEILLE DU 4 FÉVRIER 2020 -**

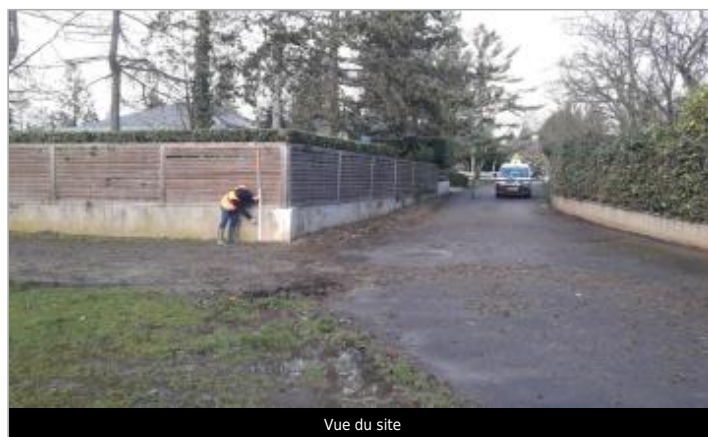
**Commentaires** : Clos des Lilas. Propriété au 55 Rue Clos des Lilas. Sur le mur de clôture, en arrière de la propriété, du côté de la rivière, à l'angle et à mi hauteur, du mur, face à la rivière.
