Commune : **MARLY** | Rivière : **La Seille**

20 rue de Latte #2

Unité de gestion : Meuse-Moselle
Code : DREAL_S_SEI_071b **Date de mise à jour :** 28/05/2021
Auteur : SPC MM

SOURCE DE REPÉRAGE : RELEVÉ DE LAISSES SUITE À LA CRUE DE LA SEILLE DU 4 FÉVRIER 2020 -

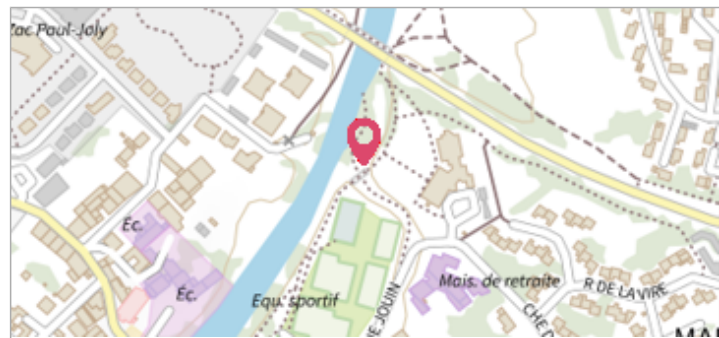
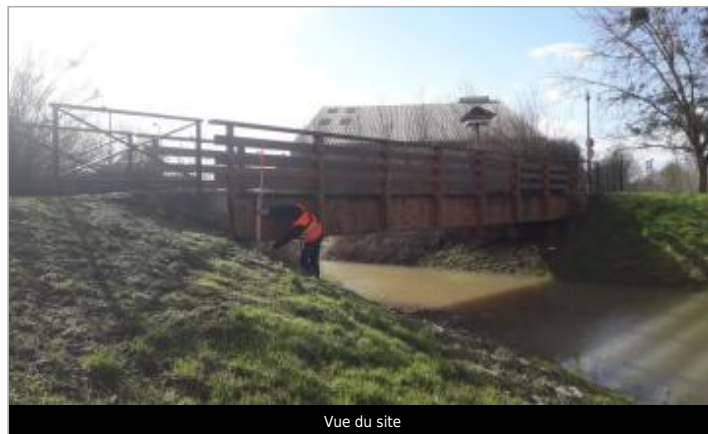
Vue du site

Commentaires : Derrière la Résidence Les Hortensias au 19 rue de Latte. Sur la passerelle en bois d'un petit chemin qui va vers la Seille (et qui est inondé en crue). Sur la culée Rive Droite, sous la passerelle, à l'axe, face au chemin.

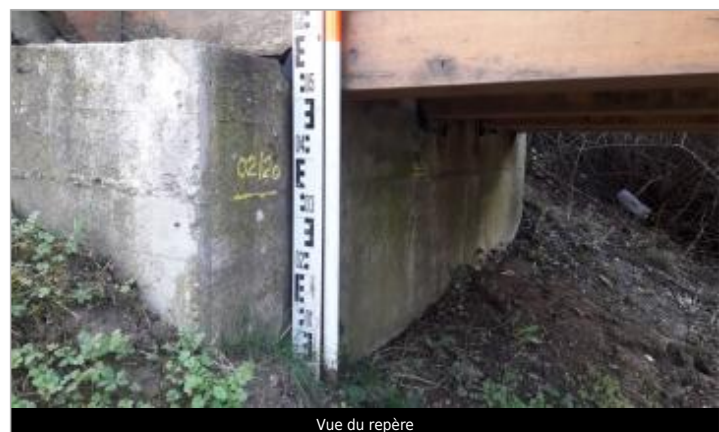
Vue du repère

Nature de l'inondation : **Débordement de cours d'eau** Nature du repère : **Laisse d'inondation**

Commentaires : Trace laisse crue = Trait marqué à la peinture jaune 02/20. (Précision = Très bonne).
