Commune : **MARLY** | Rivière : **La Seille**

**20 rue de Latte #3**

**Unité de gestion :** Meuse-Moselle  
**Code :** DREAL\_S\_SEI\_072 **Date de mise à jour :** 28/05/2021  
**Auteur :** SPC MM

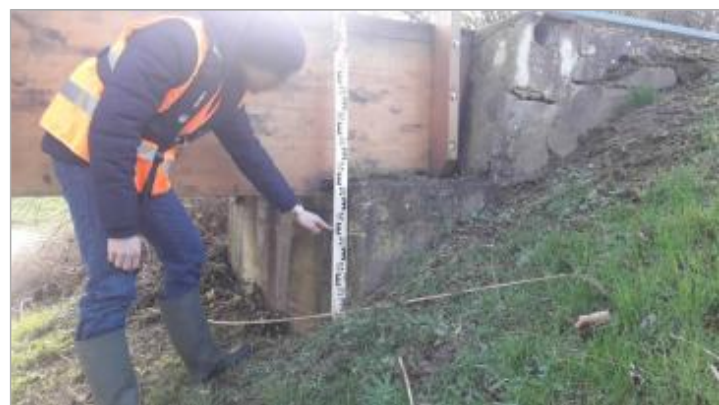
Vue du repère

**Commentaires :** Derrière la Résidence Les Hortensias au 19 rue de Latte. Sur la passerelle en bois d'un petit chemin qui va vers la Seille (et qui est inondé en crue). Sur la culée Rive Gauche, sur l'angle aval, face au chemin.

**Commentaires :** Trace laisse crue = Trait marqué à la peinture jaune 02/20. (Précision = Très bonne).
