Commune : **MARLY****20 rue de Latte #3**Rivière : **La Seille**

GÉNÉRAL**Unité de gestion :** Meuse-Moselle**Code :** DREAL_S_SEI_072**Date de mise à jour :** 28/05/2021**Auteur :** SPC MM

SOURCE DE REPÉRAGE : RELEVÉ DE LAISSES SUITE À LA CRUE DE LA SEILLE DU 4 FÉVRIER 2020 -**Type de repérage :** Campagne de terrain post-inondation**Organisme :** DREAL Grand Est**NIVELLEMENT INITIAL - 22/10/2020****Méthode :** Autre**Organisme :** DREAL Grand Est**Commentaires sur le nivelllement :** Nivellement indirect.
Rattachement GPS Teria**Référence nivellée :** Marque d'inondation**Système altimétrique :** NGF IIGN 1969 (système normal)**Altitude de la référence (en m) :** 169.900 m**Altitude calculée de l'eau (en m) :** 169.9

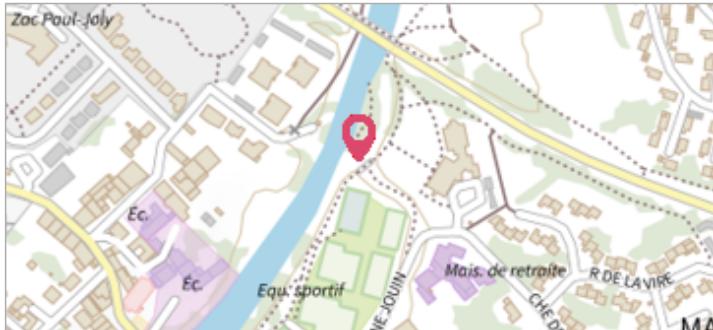
Vue du site

Commentaires : Derrière la Résidence Les Hortensias au 19 rue de Latte. Sur la passerelle en bois d'un petit chemin qui va vers la Seille (et qui est inondé en crue). Sur la culée Rive Gauche, sur l'angle aval, face au chemin.

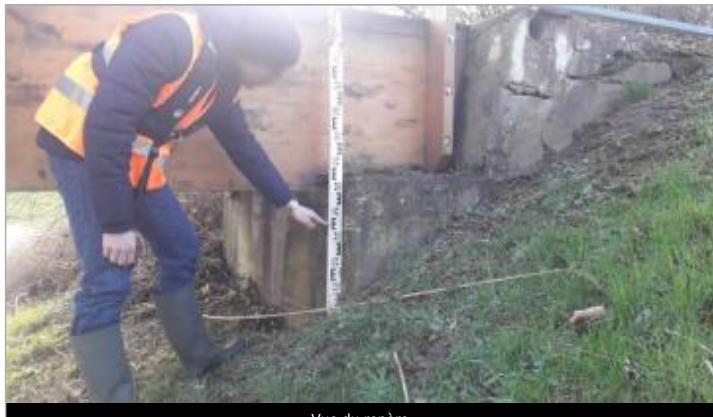
Vue du repère

**4 Février 2020**Nature de l'inondation : **Débordement de cours d'eau**Altitude calculée de l'eau : **169.9 m**Nature du repère : **Laisse d'inondation**

Commentaires : Trace laisse crue = Trait marqué à la peinture jaune 02/20. (Précision = Très bonne).
