Commune : CUVRY

Rivière : La Seille

Ancien Moulin de Cuvry

GÉNÉRAL**Unité de gestion :** Meuse-Moselle**Code :** DREAL_S_SEI_084**Date de mise à jour :** 28/05/2021**Auteur :** SPC MM

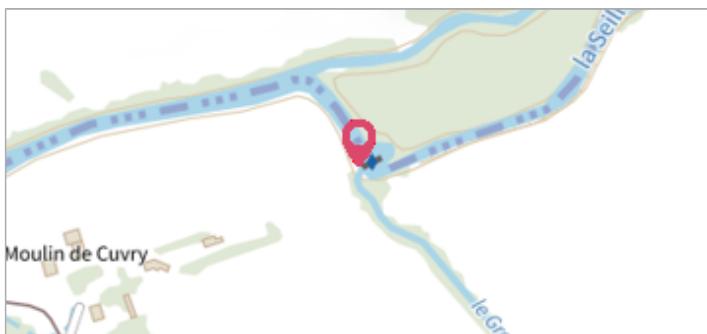
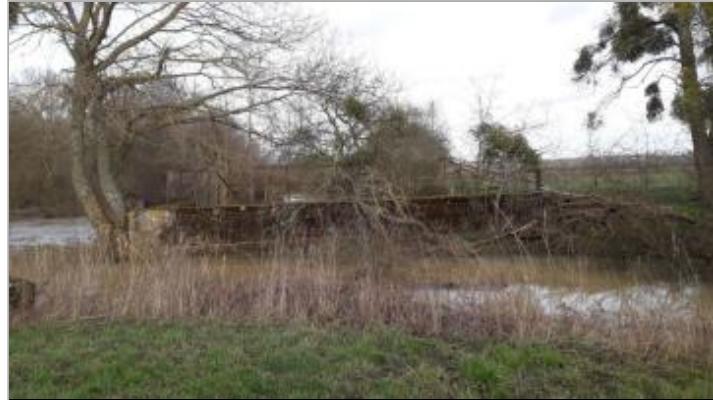
Vue du site

Commentaires : Ancien Moulin de Cuvry. A la confluence du Grand Ruisseau avec La Seille. Ancien seuil et vannage. Trace sur la culée Rive Gauche du pertuis. Trace sur le grand mur en retour, qui longe Le grand Ruisseau. Trace visible sur la face du mur du côté du Grand Ruisseau (= vers l'ancien moulin).

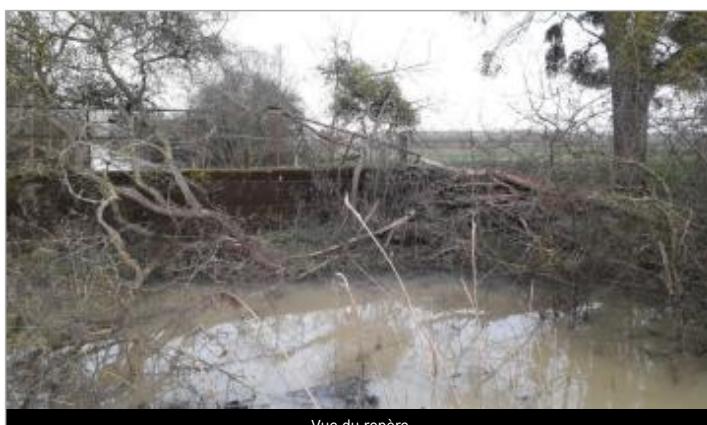
Vue du repère

Nature de l'inondation : **Débordement de cours d'eau**Nature du repère : **Laisse d'inondation**

Commentaires : Trace laisse crue = Trace NON marquée, mais visible et bien nette avec les brindilles (sur toute la longueur du mur). (Précision = Très bonne).
