Commune : **CUVRY** | Rivière : **La Seille**

## Ancien Moulin de Cuvry #3

**4 février 2020**

**SOURCE DE REPÉRAGE : RELEVÉ DE LAISSES SUITE À LA CRUE DE LA SEILLE DU 4 FÉVRIER 2020 -**

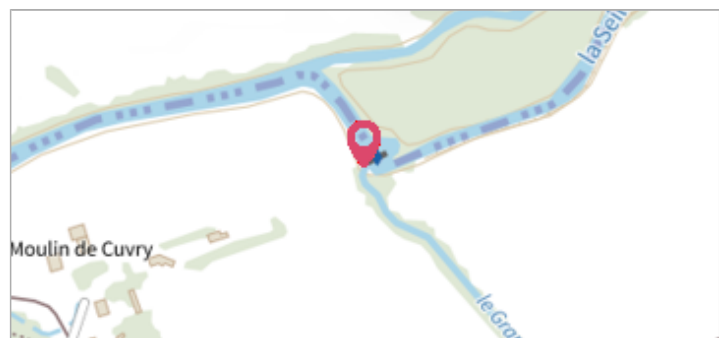
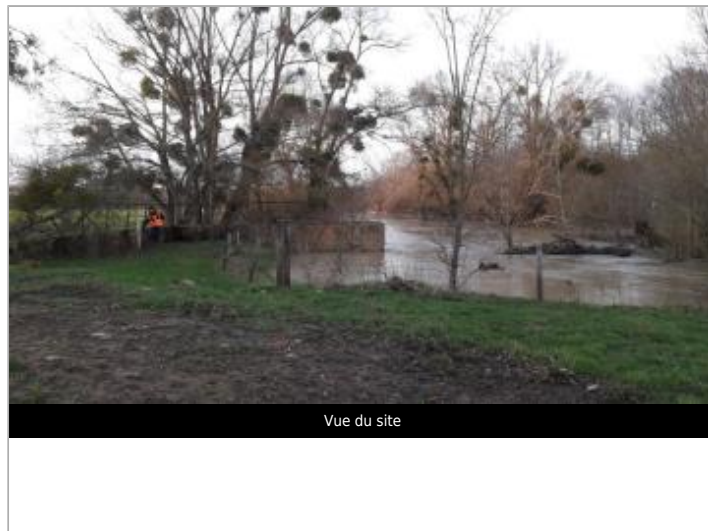
**Commentaires :** Ancien Moulin de Cuvry. A la confluence du Grand Ruisseau avec La Seille. Ancien seuil et vannage. Sur la culée rive Gauche du pertuis. Trace sur le grand mur en retour, qui longe Le grand Ruisseau. Trace visible sur la face du mur du côté de La Seille.

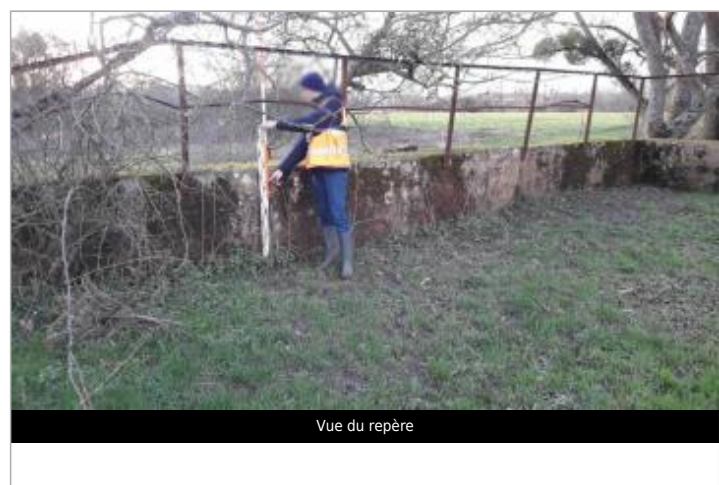
Nature de l'inondation : **Débordement de cours d'eau** | Nature du repère : **Laisse d'inondation**

**Commentaires :** Trace laisse crue = Trait marqué à la peinture jaune 02/20. (Précision = Très bonne).
