Commune : **LOUVIGNY**Rivière : **La Seille****bâtiment à l'aval du barrage de Louvigny****Commentaires :** Bâtiment à l'aval du barrage de Louvigny - sur face du bâtiment côté Seille**1**

GÉNÉRAL**Unité de gestion :** Meuse-Moselle**Code :** DREAL_S_SEI_098**Date de mise à jour :** 28/05/2021**Auteur :** SPC MM

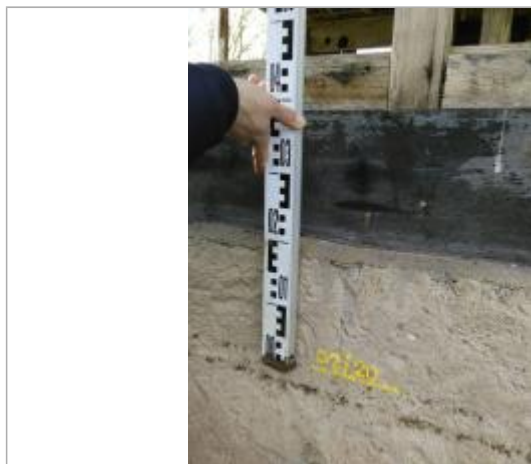
Vue du repère

**4 Février 2020**Altitude calculée de l'eau : **175.88 m**Nature de l'inondation : **Débordement de cours d'eau**Nature du repère : **Laisse d'inondation****Commentaires :** dépôt bien visible sur bâtiment. Beaucoup de laisses à l'amont de la haie RG Seille qui crée une certaine rugosité. A étudier pour juger de l'impact de haie perpendiculaire au lit majeur sur éventuelle rétention. - repère a -0,18m de arase mur**GÉNÉRAL****Code :** DREAL_R_SEI_098_1**Date de mise à jour :****Auteur :** SPC MM
