Commune : **LOUVIGNY**Rivière : **La Seille****bâtiment à l'aval du barrage de Louvigny****Commentaires** : Bâtiment à l'aval du barrage de Louvigny - sur face du bâtiment côté Seille**1**

GÉNÉRAL**Unité de gestion** : Meuse-Moselle**Code** : DREAL_S_SEI_098**Date de mise à jour** : 28/05/2021**Auteur** : SPC MM

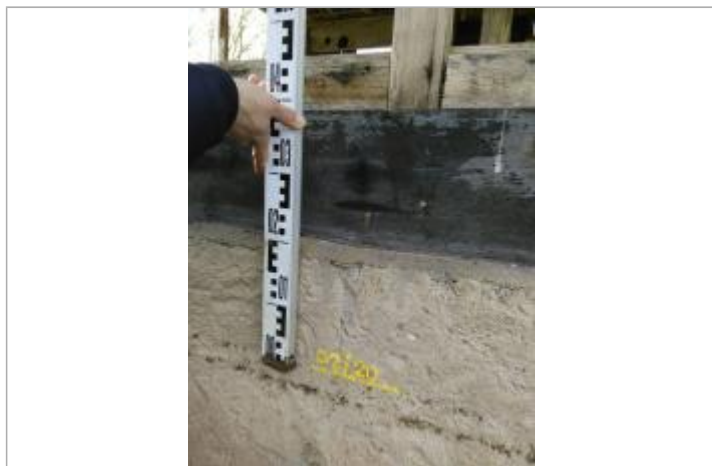
Vue du repère

Nature de l'inondation : **Débordement de cours d'eau**Nature du repère : **Laisse d'inondation****Commentaires** : dépôt bien visible sur bâtiment. Beaucoup de laisses à l'amont de la haie RG Seille qui créé une certaine rugosité. A étudier pour juger de l'impact de haie perpendiculaire au lit majeur sur éventuelle rétention. - repère a -0,18m de arase mur**GÉNÉRAL****Code** : DREAL_R_SEI_098_1**Date de mise à jour** :**Auteur** : SPC MM

Référence nivelée : Marque d'inondation**Système altimétrique** : NGF IGN 1969 (système normal)**Altitude de la référence (en m)** : 175.880 m**Altitude calculée de l'eau (en m)** : 175.88
