Commune : **CHAMBREY**Rivière : **La Seille****pont de la RD77****Commentaires** : Pont de la RD77 a - sur face externe de pile - sous le pont**1**

GÉNÉRAL**Unité de gestion** : Meuse-Moselle**Code** : DREAL_S_SEI_126**Date de mise à jour** : 28/05/2021**Auteur** : SPC MM

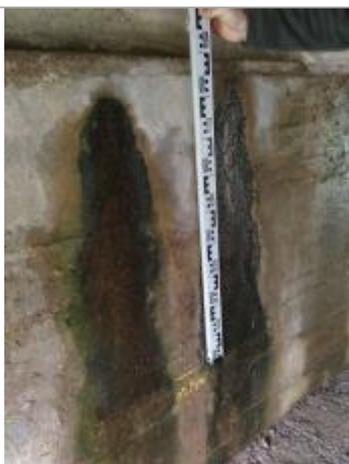
Vue du repère

Nature de l'inondation : **Débordement de cours d'eau**Nature du repère : **Laisse d'inondation****Commentaires** : trace nette - précision bonne. noter la présence de la station limnimétrique de Chambrey. (repère a -0,92m de jonction beton)**GÉNÉRAL****Code** : DREAL_R_SEI_126_1**Date de mise à jour** :**Auteur** : SPC MM
