Commune : MOYENVIC

Rivière : La Seille

## Pont de la RD 955 #3

**SOURCE DE REPÉRAGE : RELEVÉ DE LAISSES SUITE À LA CRUE DE LA SEILLE DU 4 FÉVRIER 2020 -**

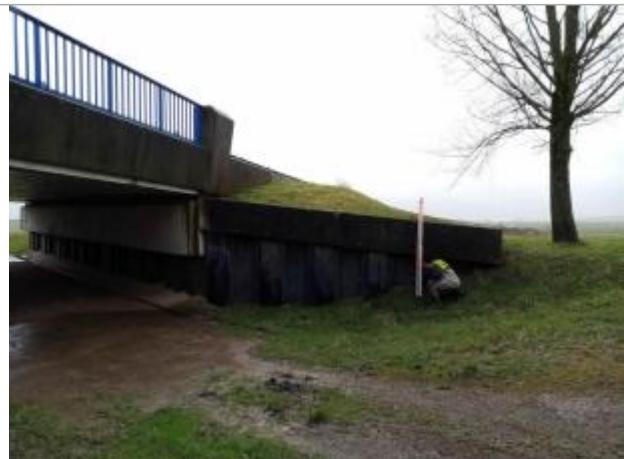
Vue du site

Commentaires : Pont de la RD 955 - aval - Rideau de palplanche du mur de retour culée

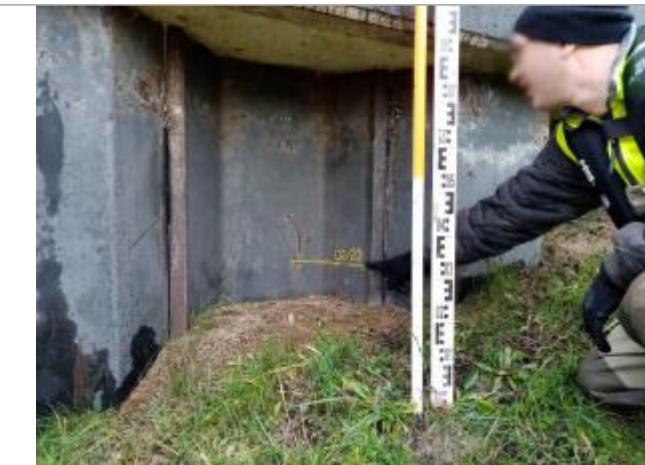
Vue du repère

Nature du repère : Laisse d'inondation

Commentaires : Dépôt et décoloration blanche peinture palplanche confirmée par dépôt dans talus
