Commune : **MOYENVIC** | Rivière : **La Seille**

## Pont béton en amont du pont de la RD 955

**Commentaires** : Pont béton en amont du pont de la RD 955 - Tablier du pont - amont - Côté culée RD

**Unité de gestion** : Meuse-Moselle  
**Code** : DREAL\_S\_SEI\_146      **Date de mise à jour** : 28/05/2021  
**Auteur** : SPC MM

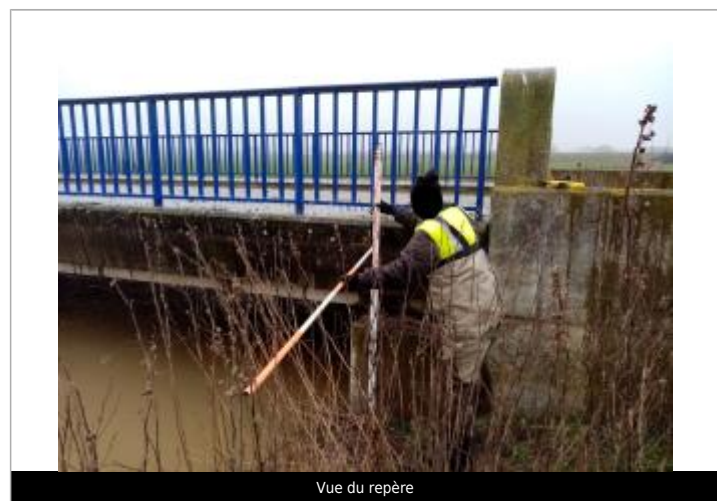
**Code** : DREAL\_R\_SEI\_146\_1      **Date de mise à jour** : 28/05/2021  
**Auteur** : SPC MM

**4 février 2020**      Altitude calculée de l'eau : **202.18 m**

Nature de l'inondation : **Débordement de cours d'eau**      Nature du repère : **Laisse d'inondation**

**Commentaires** : Dépôt bien visible sur toute la longueur du tablier - 0.2 m sous face supérieure bordure du trottoir du pont
