## passerelle du Graouilly

Commentaires : 1er escalier en aval de la passerelle du Graouilly

Rivière : **La Seille****1**

## 4 Février 2020

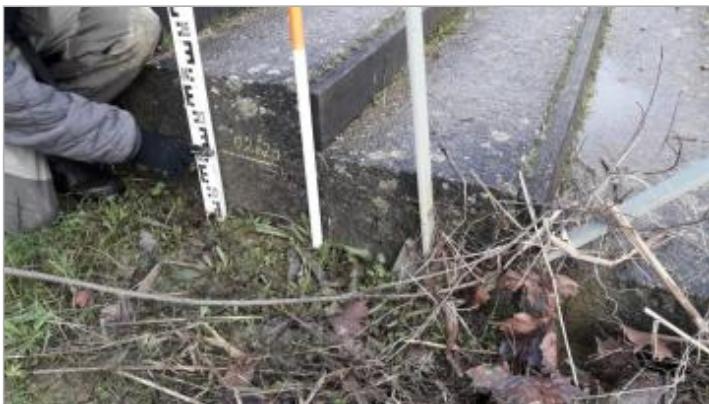
Vue du repère

Nature de l'inondation : **Débordement de cours d'eau**Nature du repère : **Laisse d'inondation****Commentaires :** Dépôt bien visible sur une dizaine de cm de longueur au niveau des 4ème et 5ème côté sur face amont massif béton perpendiculaire à écoulement (charge ?), 0.20 m environ sous le niveau supérieur de 5ème marche - face amont
