Commune : **METZ** | Rivière : **La Seille**

## passerelle du Graouilly

**Commentaires :** 1er escalier en aval de la passerelle du Graouilly

**SOURCE DE REPÉRAGE :** RELEVÉ DE LAISSES SUITE À LA CRUE DE LA SEILLE DU 4 FÉVRIER 2020 -

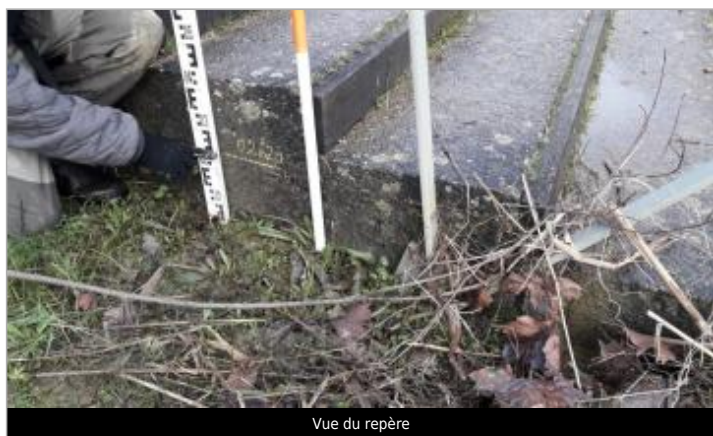
Vue du repère

**Commentaires :** Dépôt bien visible sur une dizaine de cm de longueur au niveau des 4ème et 5ème côté sur face amont massif béton perpendiculaire à écoulement (charge ?), 0.20 m environ sous le niveau supérieur de 5ème marche - face amont
