Commune : **METZ** | Rivière : **La Seille**

## passerelle du Graouilly

**Commentaires :** 1er escalier en aval de la passerelle du Graouilly

**SOURCE DE REPÉRAGE :** RELEVÉ DE LAISSES SUITE À LA CRUE DE LA SEILLE DU 4 FÉVRIER 2020 -

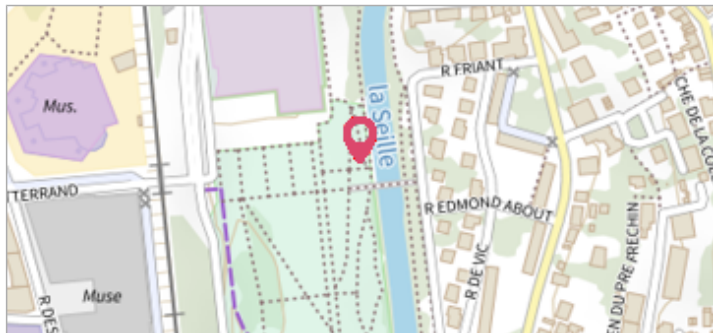
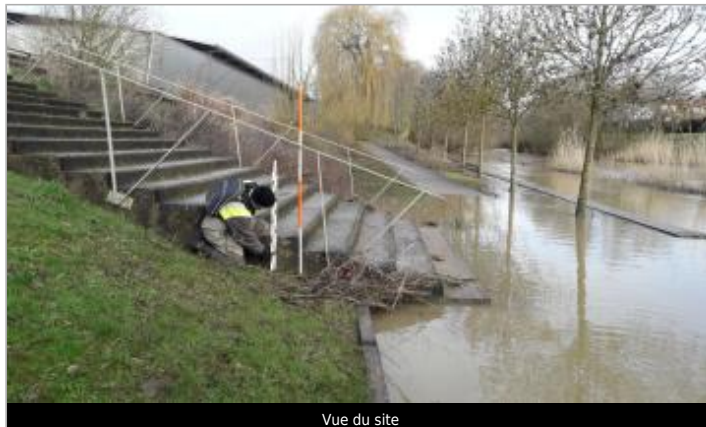
Vue du site
