Commune : **METZ** | Rivière : **La Seille**

Rue Lothaire #5

Commentaires : Queuleu. Rue Lothaire. Au Pont Lothaire. Sur la culée Rive Droite, sous le pont.

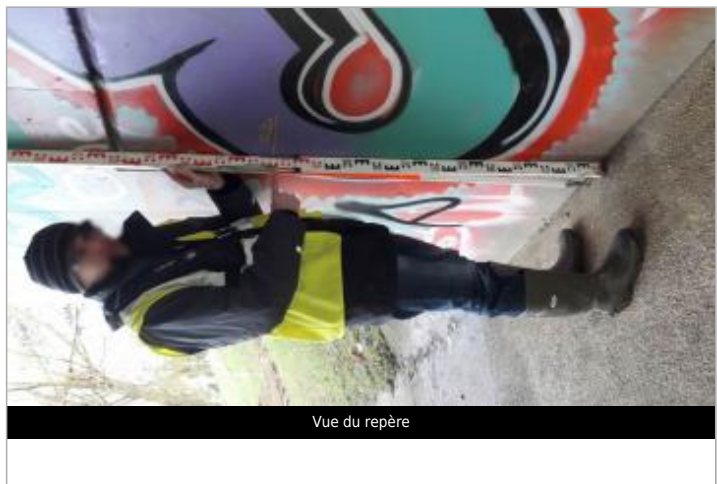
Commentaires : Trace laisse crue = Trait marqué à la peinture jaune 02/20. (Précision = Très bonne). Trace à 2 m environ, en amont de l'angle aval de la culée.
