Commune : **MARLY** | Rivière : **La Seille**

Rue de La Grange Aux Ormes #3

Unité de gestion : Meuse-Moselle
Code : DREAL_S_SEI_060b **Date de mise à jour :** 28/05/2021
Auteur : SPC MM

SOURCE DE REPÉRAGE : RELEVÉ DE LAISSES SUITE À LA CRUE DE LA SEILLE DU 4 FÉVRIER 2020 -

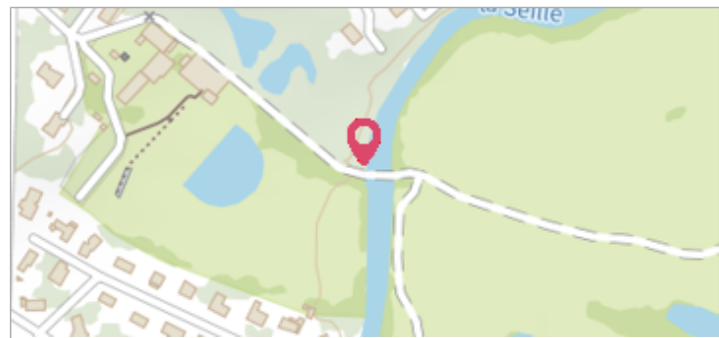
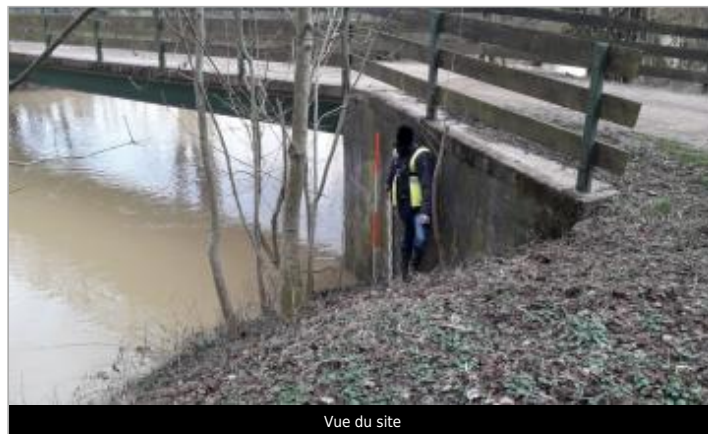
Vue du site

Commentaires : Rue de La Grange Aux Ormes. Domaine de La Granges Aux Ormes. Terrain de GOLF privé. Sur la passerelle sur La Seille dans le terrain de Golf, sur la culée Rive Gauche face aval, proche du TN côté talus de la berge

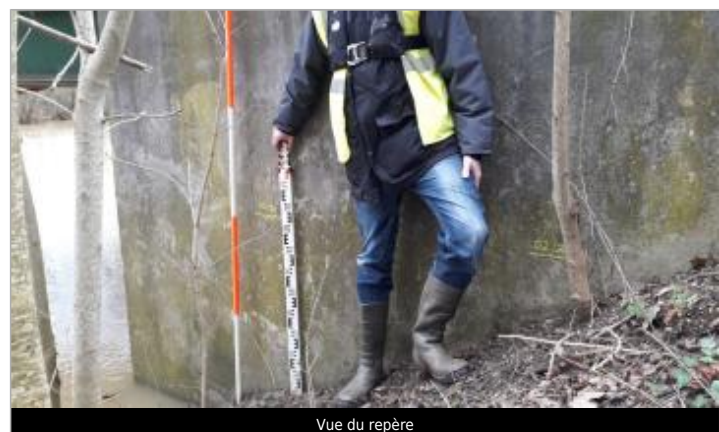
Vue du repère

Nature de l'inondation : **Débordement de cours d'eau** Nature du repère : **Laisse d'inondation**

Commentaires : Trace laisse crue = Trait marqué à la peinture jaune 02/20. (Précision = Très bonne).
