Commune : **MARLY** | Rivière : **La Seille**

## Propriété au 55 Rue Clos des Lilas

**Unité de gestion** : Meuse-Moselle  
**Code** : DREAL\_S\_SEI\_061      **Date de mise à jour** : 28/05/2021  
**Auteur** : SPC MM

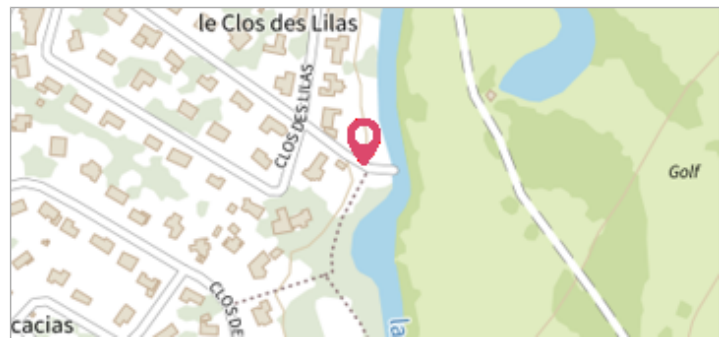
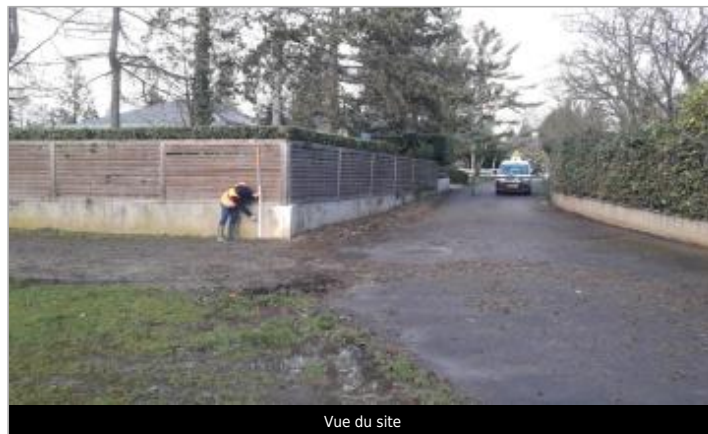
**Commentaires** : Clos des Lilas. Propriété au 55 Rue Clos des Lilas. Sur le mur de clôture, en arrière de la propriété, du côté de la rivière, à l'angle et à mi hauteur, du mur, face à la rivière.

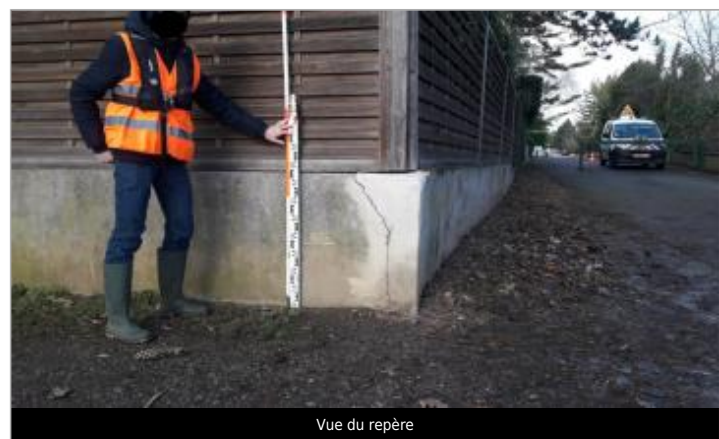
**Code** : DREAL\_R\_SEI\_061\_1      **Date de mise à jour** : 28/05/2021  
**Auteur** : SPC MM

**4 février 2020**      Altitude calculée de l'eau : **169.49 m**

Nature de l'inondation : **Débordement de cours d'eau**      Nature du repère : **Laisse d'inondation**

**Commentaires** : Trace laisse crue = Trait marqué à la peinture jaune 02/20. (Précision = Très bonne).
