Commune : **MARLY** | Rivière : **La Seille**

## Pont et passerelle de la D.113A #2

**4 février 2020**  
 Nature de l'inondation : **Débordement de cours d'eau**      Nature du repère : **Laisse d'inondation**

**SOURCE DE REPÉRAGE** : RELEVÉ DE LAISSES SUITE À LA CRUE DE LA SEILLE DU 4 FÉVRIER 2020 -

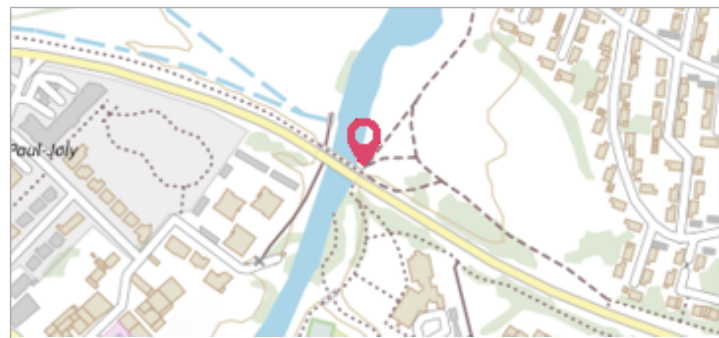
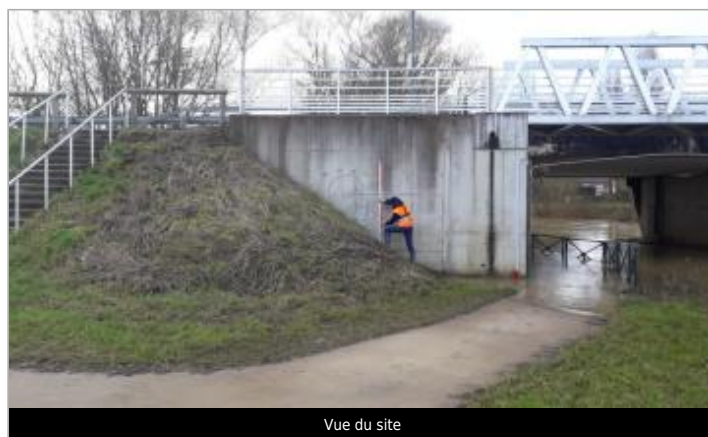
Vue du site

**Commentaires** : La Corvée de Norroy. Pont et passerelle de la D.113A sur La Seille. Sur la culée Rive Droite de la passerelle en ALU, sur la face aval, du côté du TN du talus.

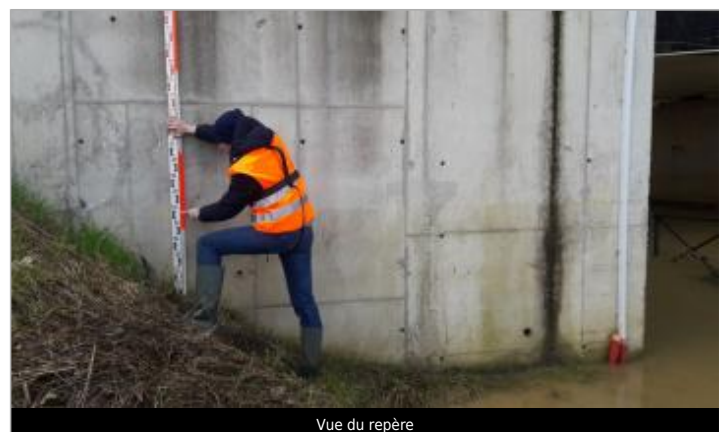
Vue du repère

**Commentaires** : Trace laisse crue = Trait marqué à la peinture jaune 02/20. (Précision = Très bonne).
