Commune : **MARLY****19 rue de Latte**Rivière : **La Seille**

GÉNÉRAL**Unité de gestion :** Meuse-Moselle**Code :** DREAL_S_SEI_071**Date de mise à jour :** 28/05/2021**Auteur :** SPC MM

GÉNÉRAL**Code :** DREAL_R_SEI_071_1**Date de mise à jour :****Auteur :** SPC MM

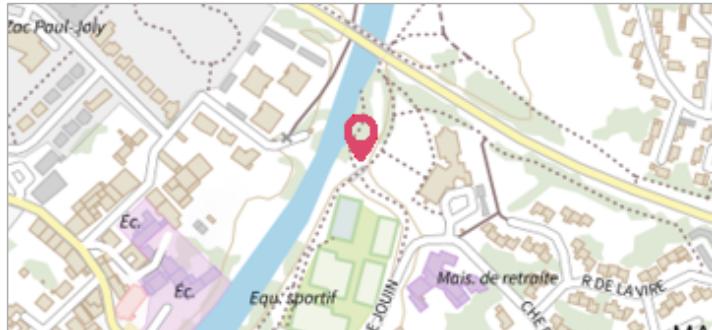
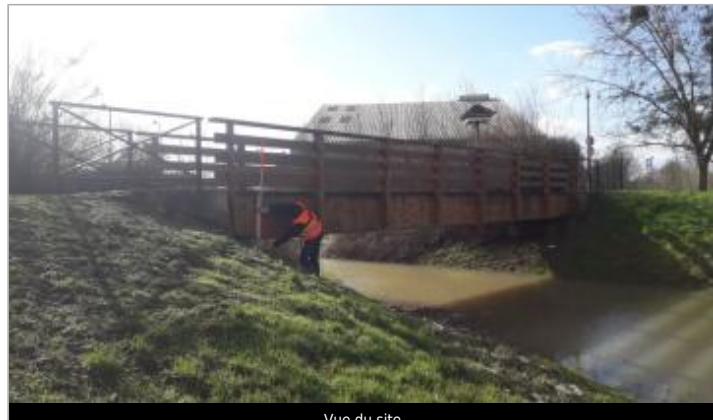
Vue du site

Commentaires : Derrière la Résidence Les Hortensias au 19 rue de Latte. Sur la passerelle en bois d'un petit chemin qui va vers la Seille (et qui est inondé en crue). Sur la culée Rive Droite, sur l'angle aval de la culée, face au chemin.

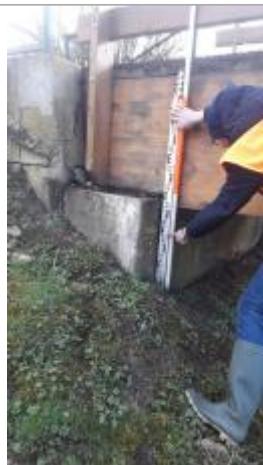
Vue du repère

**4 Février 2020**Nature de l'inondation : **Débordement de cours d'eau**Nature du repère : **Laisse d'inondation**

Commentaires : Trace laisse crue = Trait marqué à la peinture jaune 02/20. (Précision = Très bonne).
