Commune : **MARLY** | Rivière : **La Seille**

**19 rue de Latte**

**SOURCE DE REPÉRAGE : RELEVÉ DE LAISSES SUITE À LA CRUE DE LA SEILLE DU 4 FÉVRIER 2020 -**

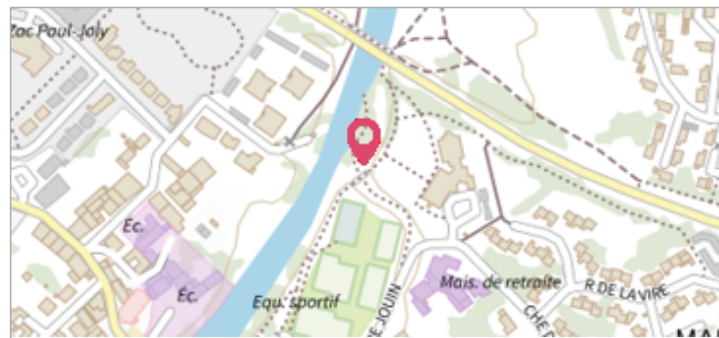
Vue du site

**Commentaires :** Derrière la Résidence Les Hortensias au 19 rue de Latte. Sur la passerelle en bois d'un petit chemin qui va vers la Seille (et qui est inondé en crue). Sur la culée Rive Droite, sur l'angle aval de la culée, face au chemin.

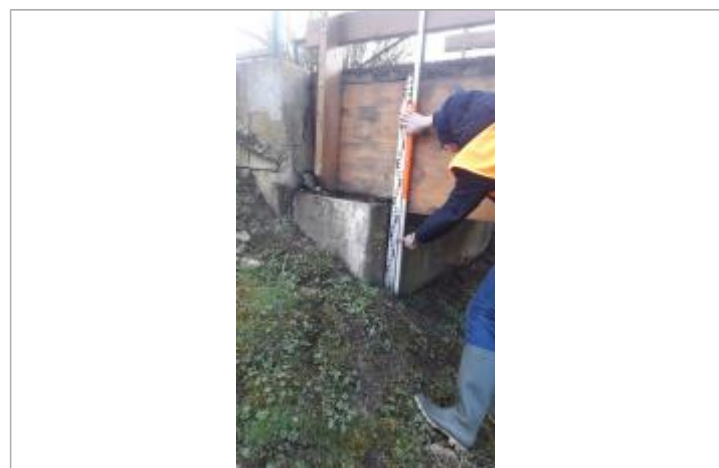
Vue du repère

**Commentaires :** Trace laisse crue = Trait marqué à la peinture jaune 02/20. (Précision = Très bonne).
