Commune : **MARLY****20 rue de Latte #2**Rivière : **La Seille**

GÉNÉRAL**Unité de gestion :** Meuse-Moselle**Code :** DREAL_S_SEI_071b**Date de mise à jour :** 28/05/2021**Auteur :** SPC MM

**SOURCE DE REPÉRAGE : RELEVÉ DE LAISSES SUITE À LA CRUE DE LA SEILLE DU 4 FÉVRIER 2020 -****Type de repérage :** Campagne de terrain post-inondation**Organisme :** DREAL Grand Est

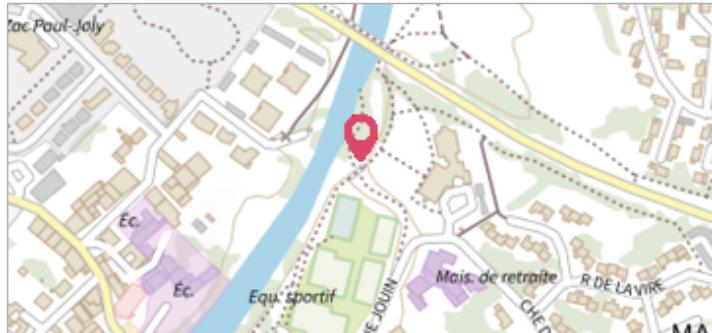
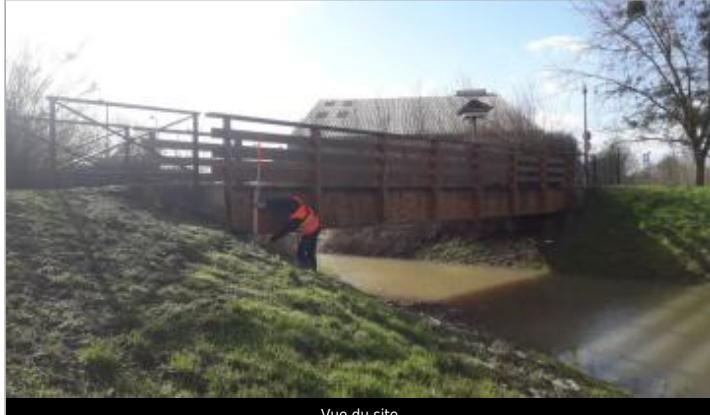
Vue du site

Commentaires : Derrière la Résidence Les Hortensias au 19 rue de Latte. Sur la passerelle en bois d'un petit chemin qui va vers la Seille (et qui est inondé en crue). Sur la culée Rive Droite, sous la passerelle, à l'axe, face au chemin.

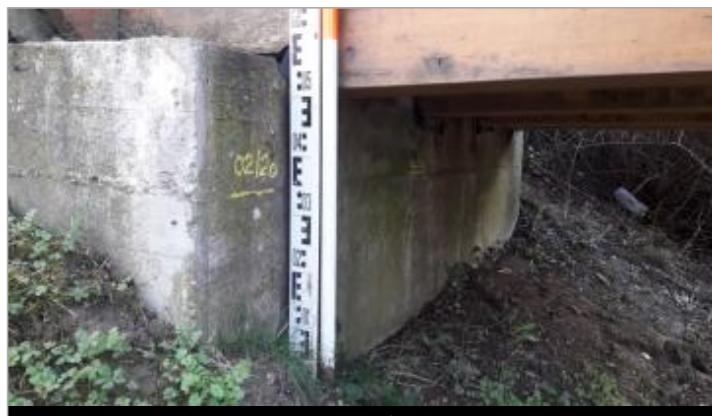
**4 Février 2020**Nature de l'inondation : **Débordement de cours d'eau**Nature du repère : **Laisse d'inondation**

Commentaires : Trace laisse crue = Trait marqué à la peinture jaune 02/20. (Précision = Très bonne).
