Commune : **MARLY**

Rivière : **La Seille**

GÉNÉRAL**Unité de gestion :** Meuse-Moselle**Code :** DREAL_S_SEI_072**Date de mise à jour :** 28/05/2021**Auteur :** SPC MM

GÉNÉRAL**Code :** DREAL_R_SEI_072_1**Date de mise à jour :****Auteur :** SPC MM

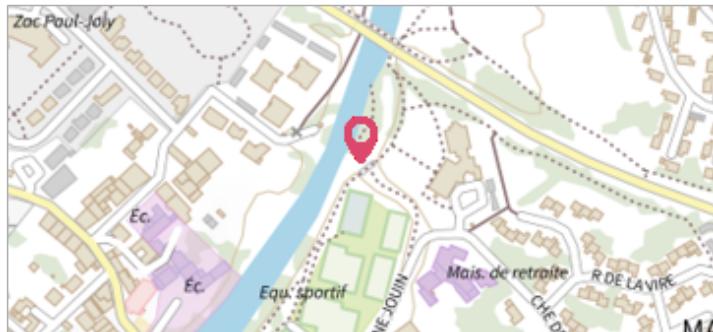
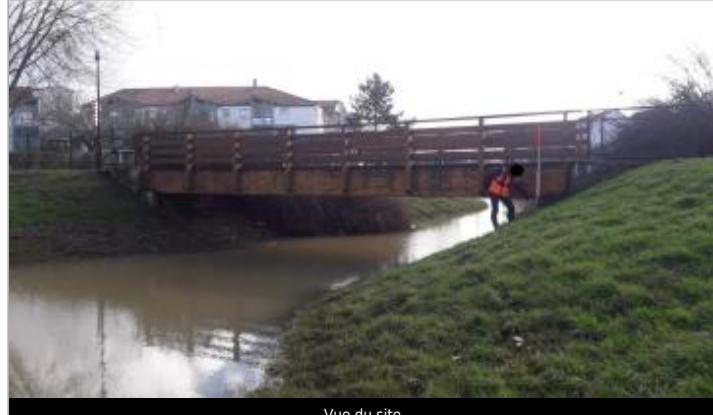
Vue du site

Commentaires : Derrière la Résidence Les Hortensias au 19 rue de Latte. Sur la passerelle en bois d'un petit chemin qui va vers la Seille (et qui est inondé en crue). Sur la culée Rive Gauche, sur l'angle aval, face au chemin.

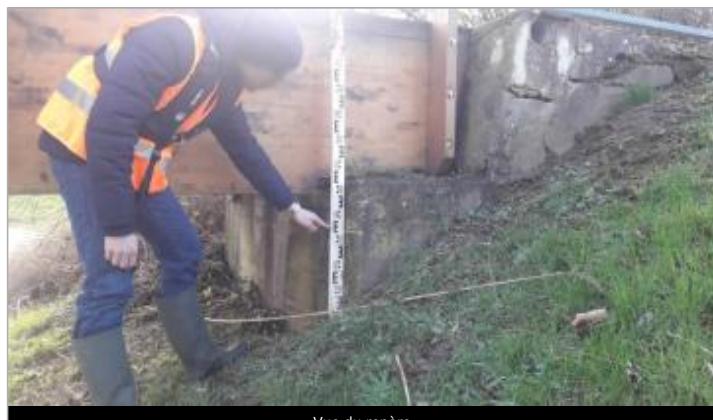
Vue du repère

Nature de l'inondation : **Débordement de cours d'eau**Altitude calculée de l'eau : **169.9 m**Nature du repère : **Laisse d'inondation**

Commentaires : Trace laisse crue = Trait marqué à la peinture jaune 02/20. (Précision = Très bonne).
