Commune : **MARLY**Rivière : **La Seille****20 rue de Latte #3**

**1** Repère(s) sur le site**GÉNÉRAL****Unité de gestion :** Meuse-Moselle**Code :** DREAL\_S\_SEI\_072**Date de mise à jour :** 28/05/2021**Auteur :** SPC MM

**GÉNÉRAL****Code :** DREAL\_R\_SEI\_072\_1**Date de mise à jour :****Auteur :** SPC MM

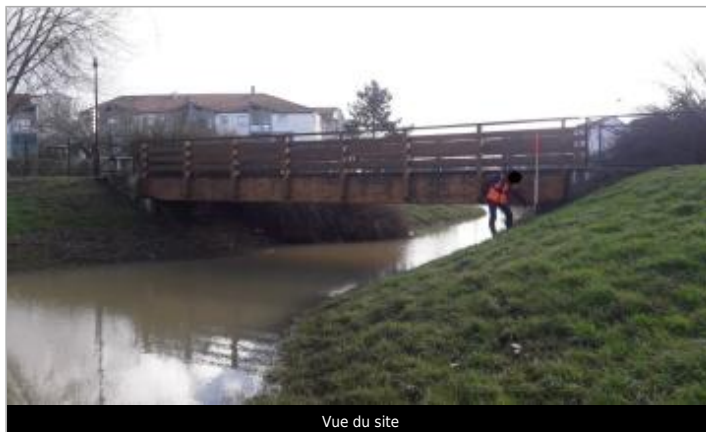
Vue du site

**Commentaires :** Derrière la Résidence Les Hortensias au 19 rue de Latte. Sur la passerelle en bois d'un petit chemin qui va vers la Seille (et qui est inondé en crue). Sur la culée Rive Gauche, sur l'angle aval, face au chemin.

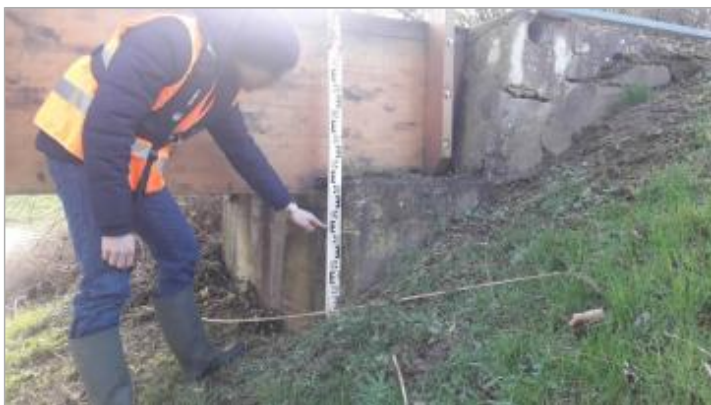
Vue du repère

Nature de l'inondation : **Débordement de cours d'eau**Altitude calculée de l'eau : **169.9 m**Nature du repère : **Laisse d'inondation**

**Commentaires :** Trace laisse crue = Trait marqué à la peinture jaune 02/20. (Précision = Très bonne).
