Commune : **MARLY**

## 3 Impasse du Moulin. Barrage

Rivière : **La Seille**

## 4 Février 2020

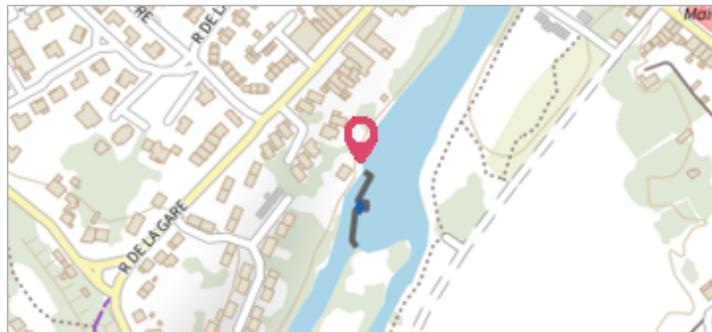
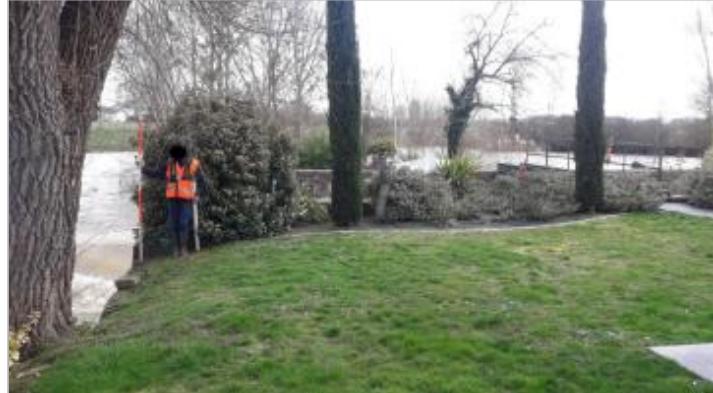
**Commentaires :** Propriété au 3 Impasse du Moulin. Barrage. Sur la culée Rive Gauche du pertuis, vannage du barrage, sur le dessus du mur en retour en pierres.

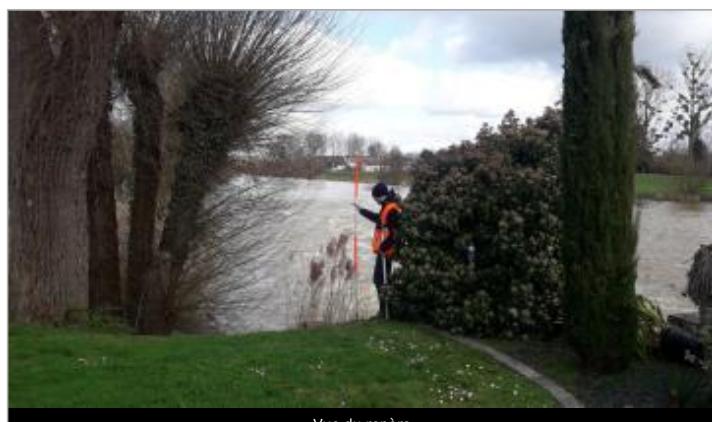
Nature de l'inondation : **Débordement de cours d'eau**Altitude calculée de l'eau : **170.07 m**Nature du repère : **Laisse d'inondation**

**Commentaires :** Trace laisse crue = Trace définie par le propriétaire qui habite sur site. Trait marqué à la peinture jaune.(Précision = bonne).
