Commune : **CUVRY**Rivière : **La Seille**

Ancien Moulin de Cuvry #3

SOURCE DE REPÉRAGE : RELEVÉ DE LAISSES SUITE À LA CRUE DE LA SEILLE DU 4 FÉVRIER 2020 -

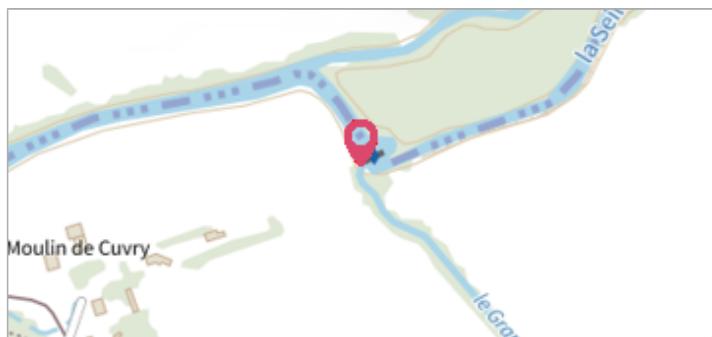
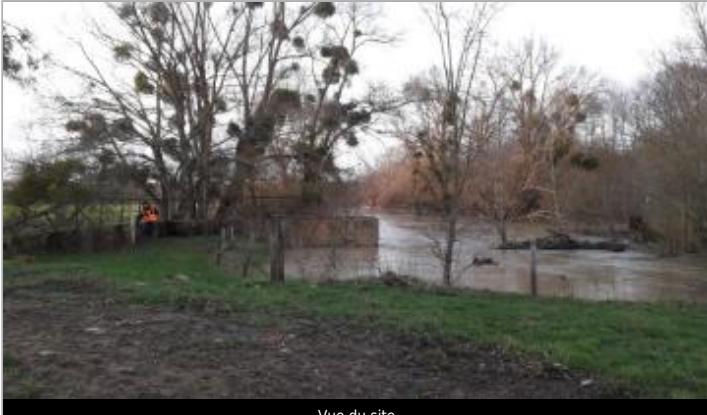
Vue du site

Commentaires : Ancien Moulin de Cuvry. A la confluence du Grand Ruisseau avec La Seille. Ancien seuil et vannage. Sur la culée rive Gauche du pertuis. Trace sur le grand mur en retour, qui longe Le grand Ruisseau. Trace visible sur la face du mur du côté de La Seille.

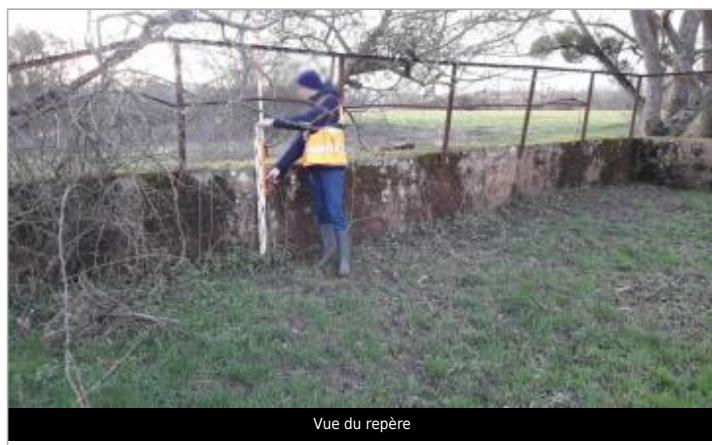
Vue du repère

Nature de l'inondation : **Débordement de cours d'eau**Nature du repère : **Laisse d'inondation****Commentaires :** Trace laisse crue = Trait marqué à la peinture jaune 02/20. (Précision = Très bonne).
