Commune : **LOUVIGNY**Rivière : **La Seille****bâtiment à l'aval du barrage de Louvigny****Commentaires** : Bâtiment à l'aval du barrage de Louvigny - sur face du bâtiment côté Seille**1**

**GÉNÉRAL****Unité de gestion** : Meuse-Moselle**Code** : DREAL\_S\_SEI\_098**Date de mise à jour** : 28/05/2021**Auteur** : SPC MM

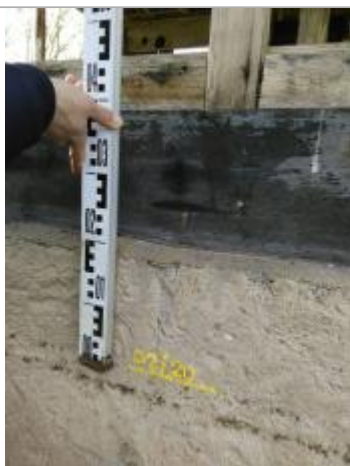
Vue du repère

**4 février 2020**Nature de l'inondation : **Débordement de cours d'eau**Altitude calculée de l'eau : **175.88 m**Nature du repère : **Laisse d'inondation****Commentaires** : dépôt bien visible sur bâtiment. Beaucoup de laisses à l'amont de la haie RG Seille qui créé une certaine rugosité. A étudier pour juger de l'impact de haie perpendiculaire au lit majeur sur éventuelle rétention. - repère a -0,18m de arase mur**GÉNÉRAL****Code** : DREAL\_R\_SEI\_098\_1**Date de mise à jour** :**Auteur** : SPC MM

**Référence nivelée** : Marque d'inondation**Système altimétrique** : NGF IGN 1969 (système normal)**Altitude de la référence (en m)** : 175.880 m**Altitude calculée de l'eau (en m)** : 175.88 m
