Commune : **CHAMBREY**Rivière : **La Seille****pont de la RD77****Commentaires** : Pont de la RD77 a - sur face externe de pile - sous le pont**1** Repère(s) sur le site**GÉNÉRAL****Unité de gestion** : Meuse-Moselle**Code** : DREAL\_S\_SEI\_126**Date de mise à jour** : 28/05/2021**Auteur** : SPC MM

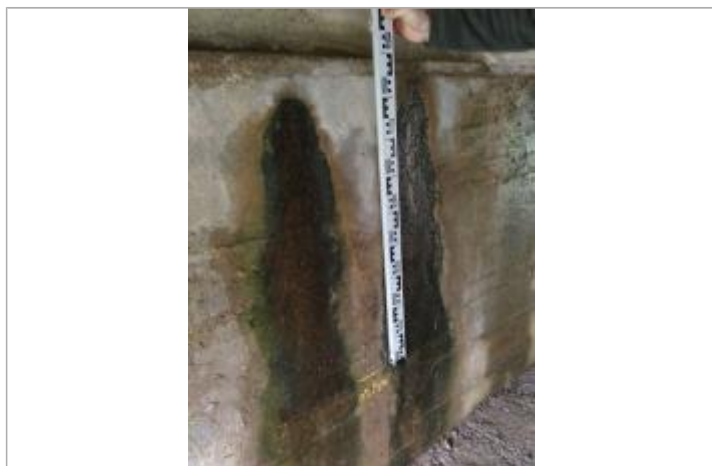
Vue du repère

**4 février 2020**Altitude calculée de l'eau : **200.11 m**Nature de l'inondation : **Débordement de cours d'eau**Nature du repère : **Laisse d'inondation****Commentaires** : trace nette - précision bonne. noter la présence de la station limnimétrique de Chambrey. (repère a -0,92m de jonction beton)**GÉNÉRAL****Code** : DREAL\_R\_SEI\_126\_1**Date de mise à jour** :**Auteur** : SPC MM
