Commune : CHAMBREY

pont de la RD77

Rivière : La Seille

GÉNÉRAL**Unité de gestion :** Meuse-Moselle**Code :** DREAL_S_SEI_126**Date de mise à jour :** 28/05/2021**Auteur :** SPC MM

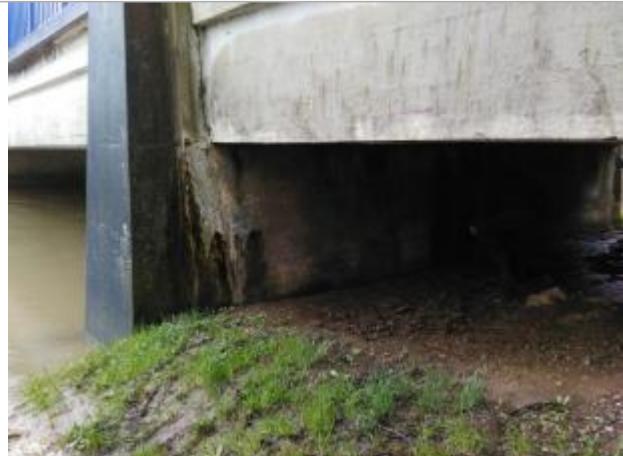
Vue du site

Commentaires : Pont de la RD77 a - sur face externe de pile - sous le pont

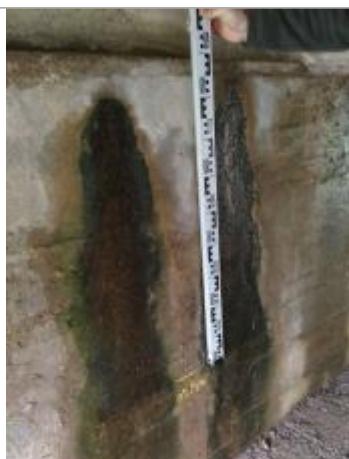
Vue du repère

**4 Février 2020**Nature de l'inondation : **Débordement de cours d'eau**Altitude calculée de l'eau : **200.11 m**Nature du repère : **Laisse d'inondation****Commentaires :** trace nette - précision bonne. noter la présence de la station limnimétrique de Chambrey. (repère a -0,92m de jonction beton)**GÉNÉRAL****Code :** DREAL_R_SEI_126_1**Date de mise à jour :****Auteur :** SPC MM
