Commune : MOYENVIC

Rivière : La Seille

## Pont de la RD 955 #3

### SOURCE DE REPÉRAGE : RELEVÉ DE LAISSES SUITE À LA CRUE DE LA SEILLE DU 4 FÉVRIER 2020 -

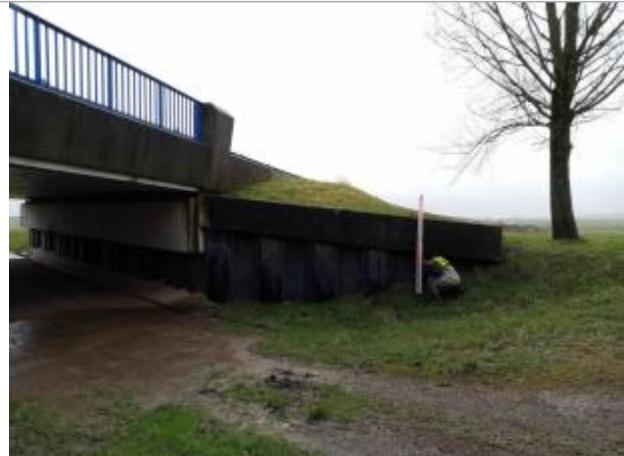
Vue du site

Commentaires : Pont de la RD 955 - aval - Rideau de palplanche du mur de retour culée
