Commune : **MOYENVIC** | Rivière : **La Seille**

**Ouvrage de décharge #2**

**Commentaires** : Ouvrage de décharge sous remblai de la RD 955 - amont - Rideau de palplanche du mur de retour culée du passage inférieur sous remblai

**4 février 2020**

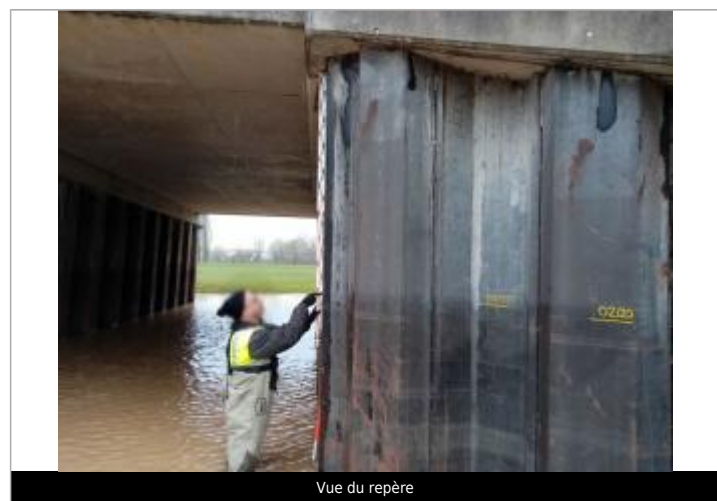
**Code** : DREAL\_R\_SEI\_144\_1      **Date de mise à jour** : 28/05/2021  
**Auteur** : SPC MM

Nature de l'inondation : **Débordement de cours d'eau**      Nature du repère : **Laisse d'inondation**

**Commentaires** : Dépôt blanchâtre sur palplanche

**Maximum de l'inondation** : Non renseigné  
**Visibilité** : Non renseigné      **État du repère** : Non renseigné  
**Pérennité** : Non renseigné      **Repère calculé** : Non renseigné  
**PHEC** : Non renseigné
