Commune : REAUP-LISSE

Rivière : La Gélise

1 Repère(s) sur le site**GÉNÉRAL****Unité de gestion :** Garonne-Tarn-Lot**Code :** GELISE2020_S_197**Date de mise à jour :** 22/06/2021**Auteur :** SPC GTL

**29 Décembre 2020**

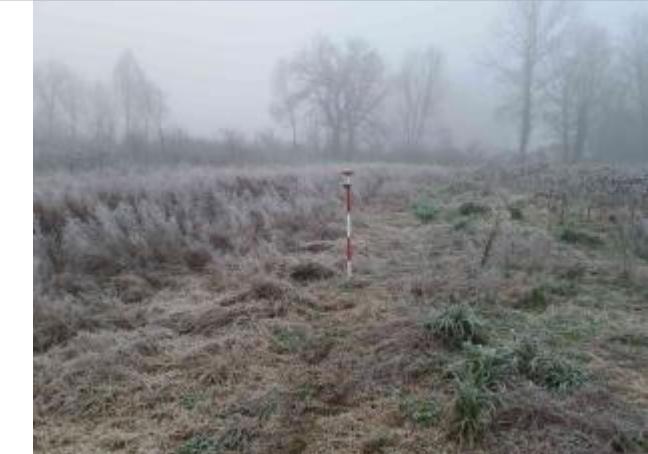
Nature du repère : Limite au sol

Commentaires : Sol - La laisse se situe au niveau de la perche du GPS**GÉNÉRAL****Code :** GELISE2020_R_197_1**Date de mise à jour :****Auteur :** SPC GTL

Vue du repère - Photo © AGERIN
