Commune : **FLEURANCE**Rivière : **Le Gers**

Échelle limnimétrique au niveau du parking du Liddle

1 Repère(s) sur le site**GÉNÉRAL****Unité de gestion :** Garonne-Tarn-Lot**Code :** GERS2020B_S_36**Date de mise à jour :** 22/06/2021**Auteur :** SPC GTL

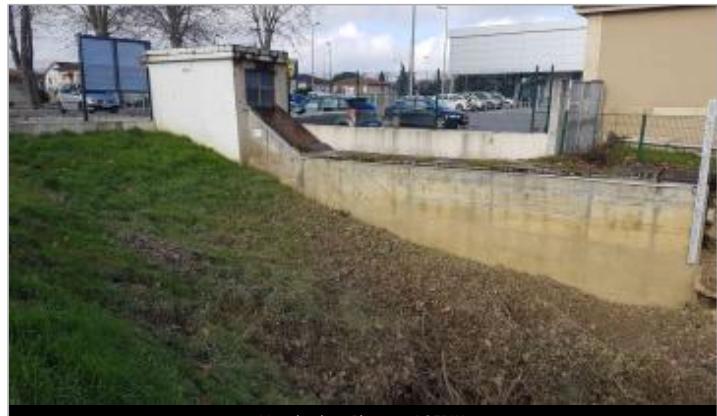
Vue du site - Photo © AGERIN

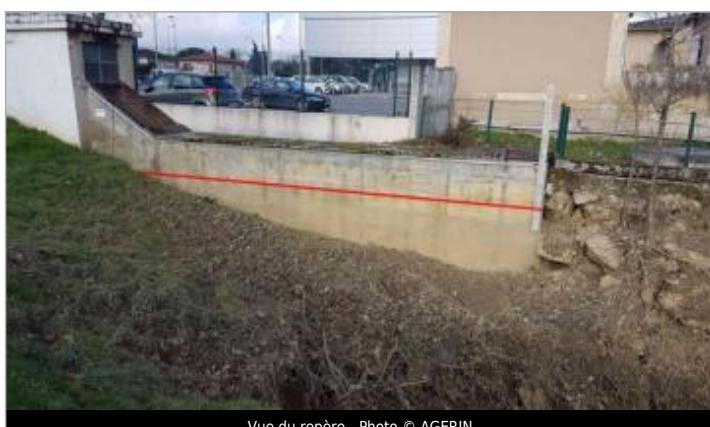
**29 Décembre 2020**Nature de l'inondation : **Débordement de cours d'eau****Commentaires :** 55 a l echelle limnimétriqueAltitude calculée de l'eau : **non déterminé**Nature du repère : **Laisse d'inondation****GÉNÉRAL****Code :** GERS2020B_R_36_1**Date de mise à jour :****Auteur :** SPC GTL

Vue du repère - Photo © AGERIN

MARQUE**Maximum de l'inondation :** Oui**Visibilité :** Non renseigné**État du repère :** Non renseigné**Pérennité :** Non renseigné**Repère calculé :** Non renseigné**PHEC :** Non renseigné**SOURCE DE REPÉRAGE : RELEVÉS DE LAISSES SUITE À LA CRUE DU GERS DU 29 DÉCEMBRE 2020 -****Type de repérage :** Campagne de terrain post-inondation
Organisme : AGERIN**NIVELLEMENT INITIAL - 06/01/2021****Méthode :** Autre**Organisme :** AGERIN**Commentaires sur le nivellation :** lecture sur l'ehelle limnimétrique**Référence nivellée :** Autre type de référence**Description référence du repère :** échelle limnimétrique**Système altimétrique :** NGF IGN 1969 (système normal)**Différence entre le niveau d'eau et la référence (en m) :** 0.550 m
